目倉沢第2ため池（再対策） 測定結果

対策前後 ゲルマ分析結果[Bq/kg(dry)]

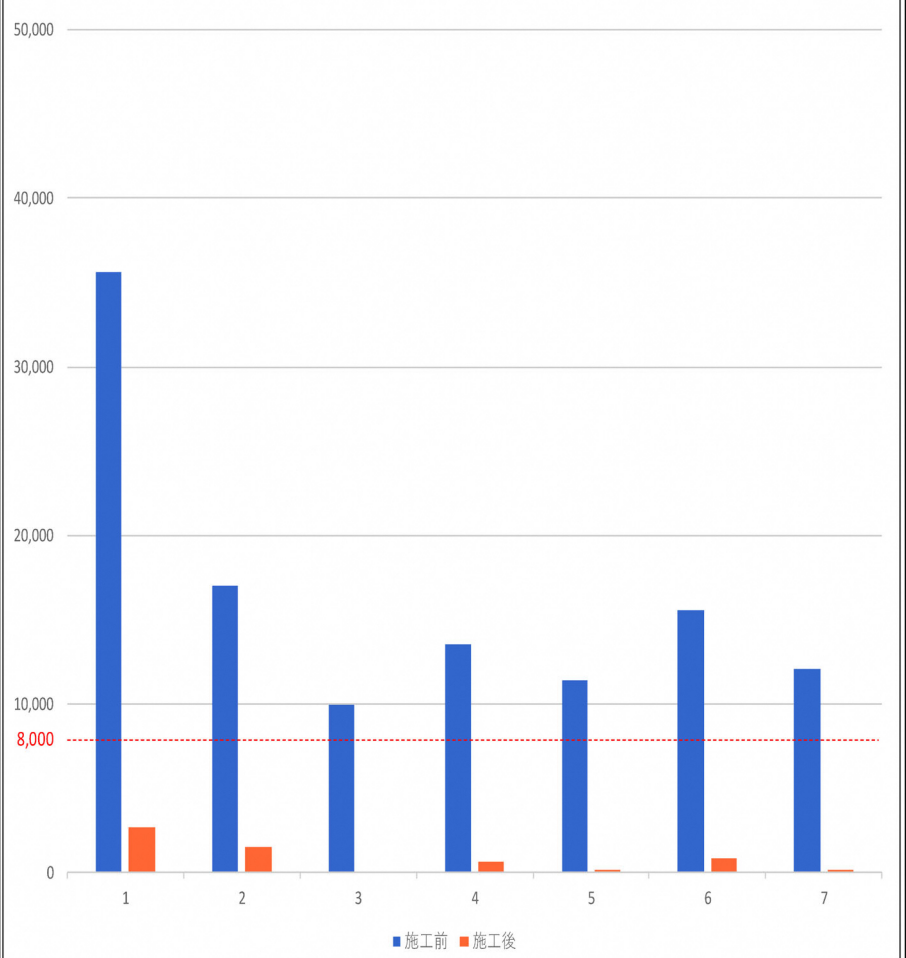
前回対策範囲

| 池名 | | 品質管理地点 | 対策前<br>( <sup>134</sup> Cs, <sup>137</sup> Cs合算) | 対策後<br>( <sup>134</sup> Cs, <sup>137</sup> Cs合算) | 低減率 |
| 第2目<br>た倉沢池 | (掘削) | 1 | 35,643 | 2,742 | 92.3% |
| | | 2 | 17,087 | 1,547 | 90.9% |
| | | 3 | 9,937 | 検出下限値以下 | 99.8% |
| | | 4 | 13,522 | 716 | 94.7% |
| | | 5 | 11,425 | 163 | 98.6% |
| | | 6 | 15,618 | 880 | 94.4% |
| | | 7 | 12,115 | 192 | 98.4% |
| | | 平均 | 16,478 | 894 | 94.6% |

※検出下限値 = 40Bq/kg
