除染検証委員会資料

浪江町における 除染等の状況について

平成28年7月4日 環境省 福島環境再生事務所

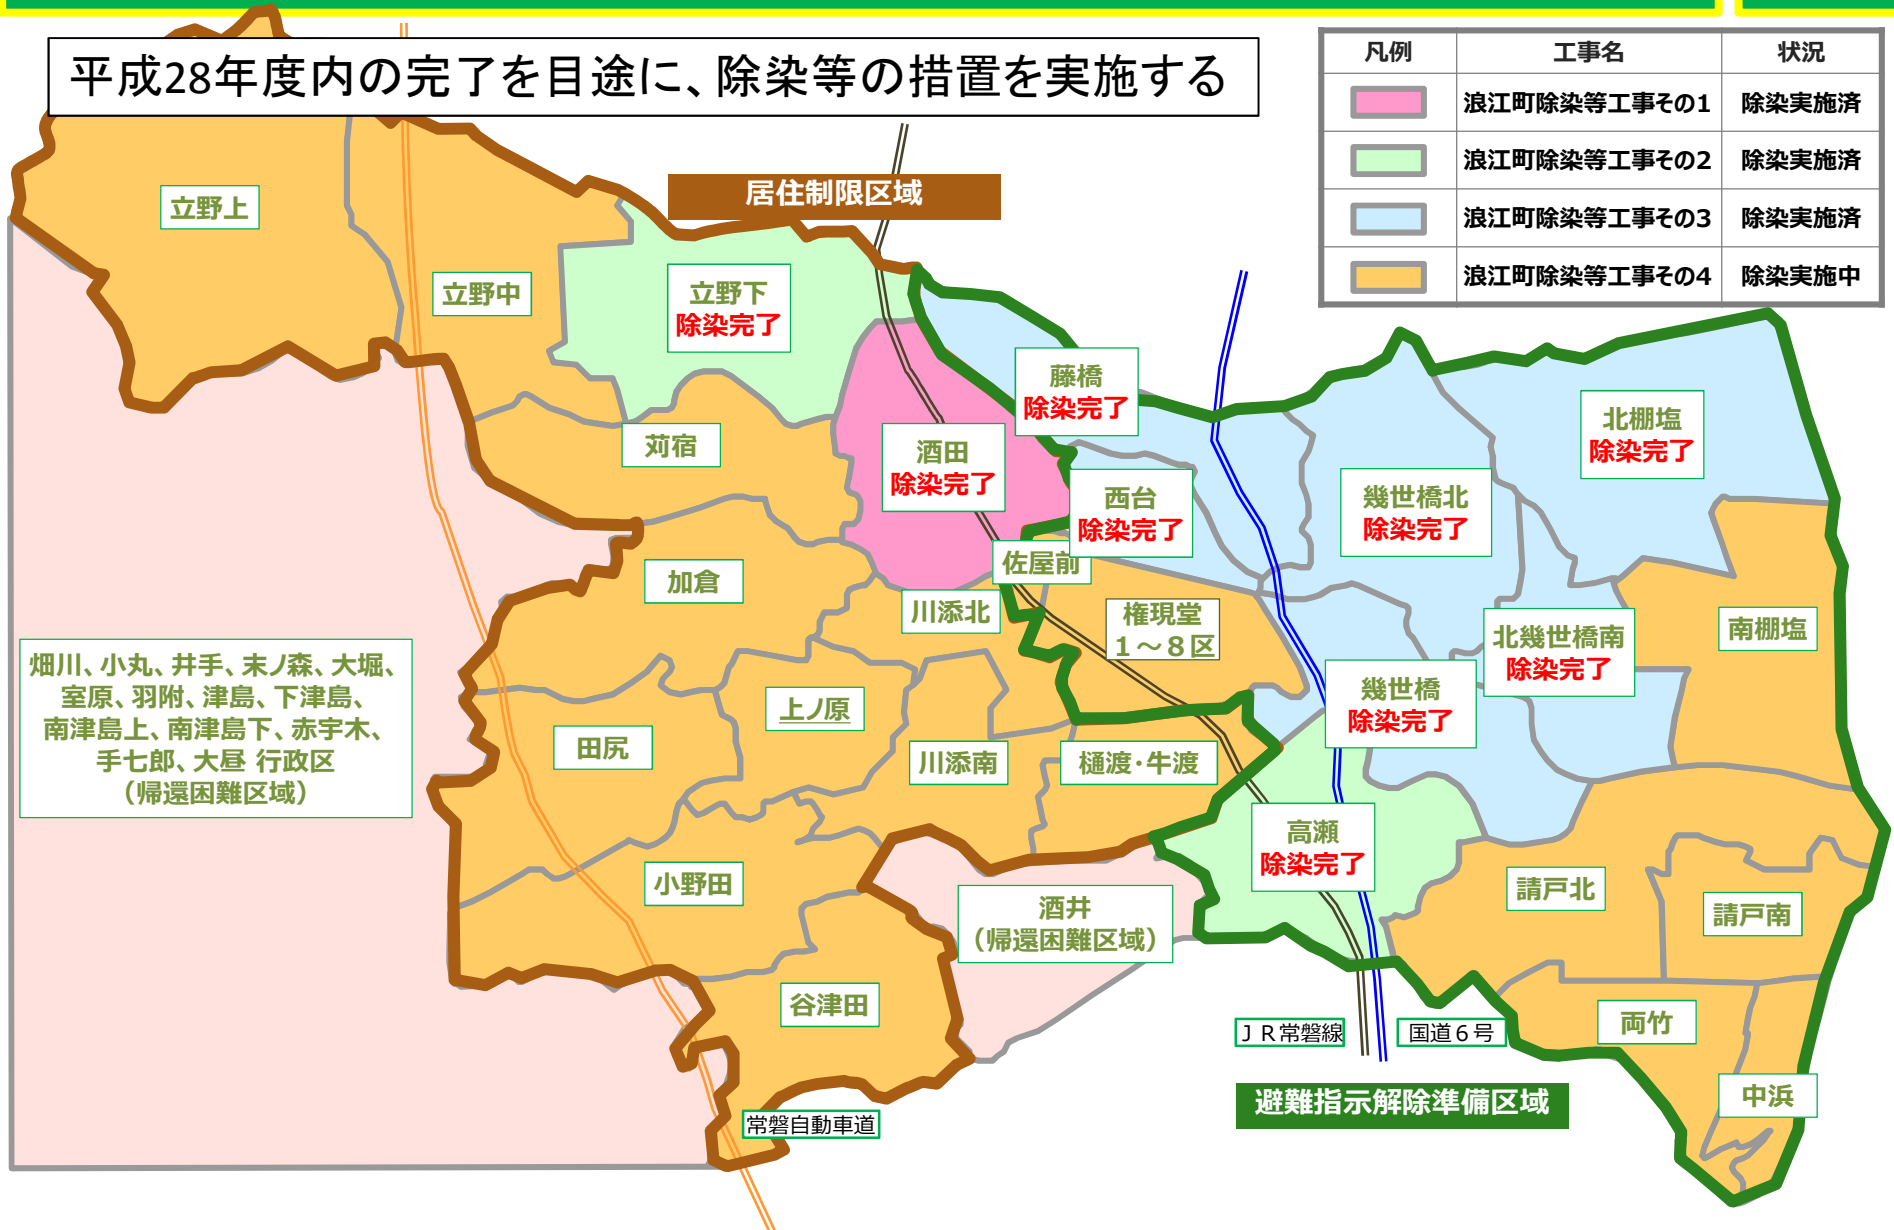
浪江町の除染計画

平成28年度内の完了を目途に、除染等の措置を実施する

浪江町除染等工事その1	除染実施済

浪江町除染等工事その2	除染実施済

浪江町除染等工事その3	除染実施済

浪江町除染等工事その4	除染実施中

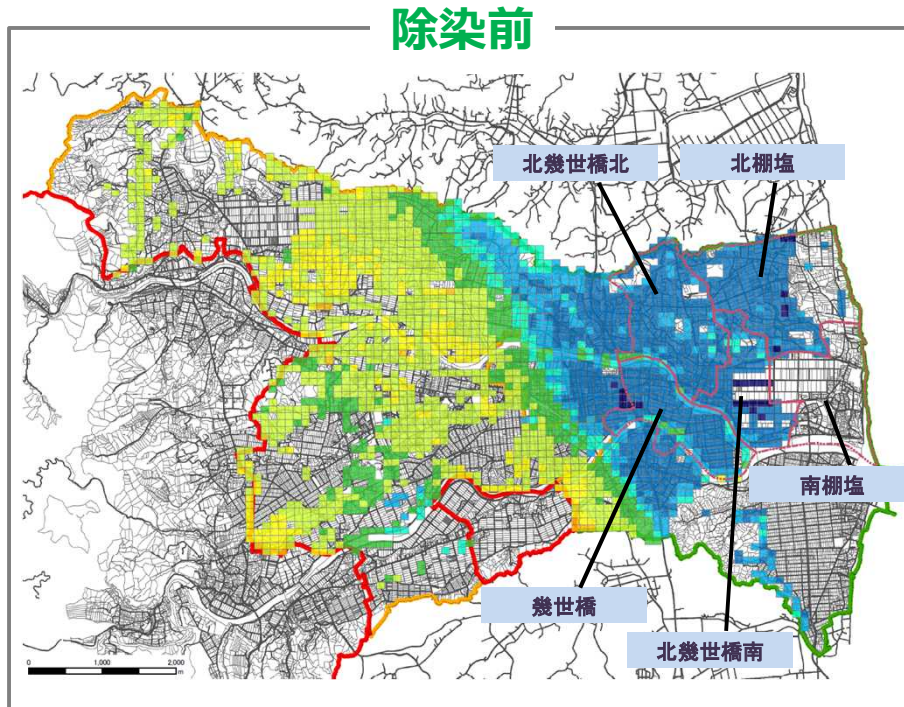
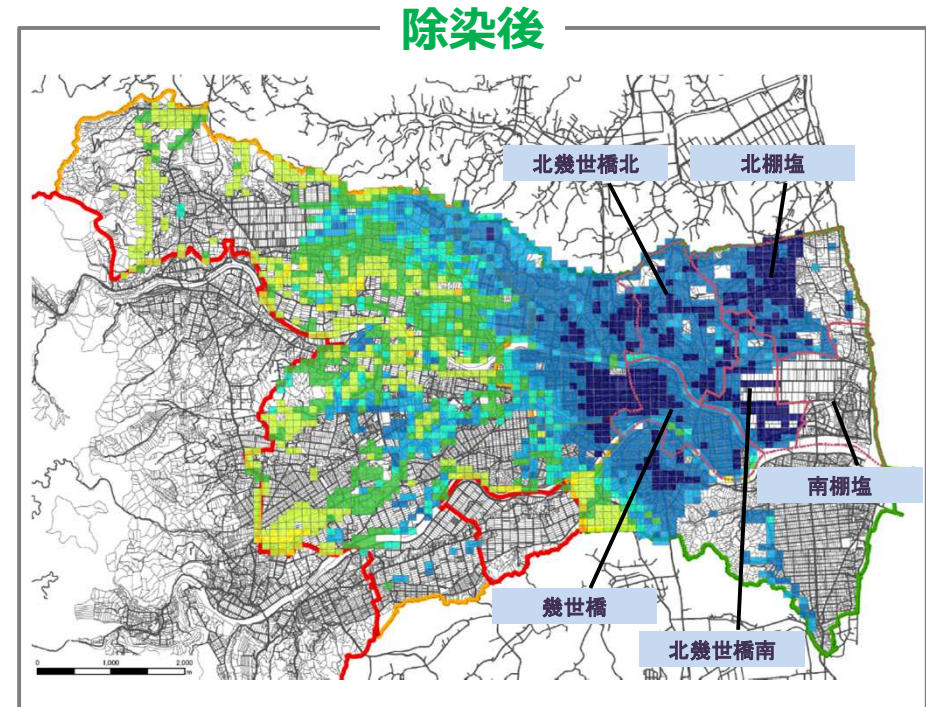
【空間線量率1m 線量メッシュマップ】

浪江町その1（酒田）、その2工事（高瀬、立野下）、その3（藤橋、西台、北幾世橋北、北幾世橋南、幾世橋、北棚塩）、その4（その他）について、除染結果がまとまりました。

除染前線量測定時期：平成25年11月～平成28年5月

除染後線量測定時期：平成25年12月～平成28年5月

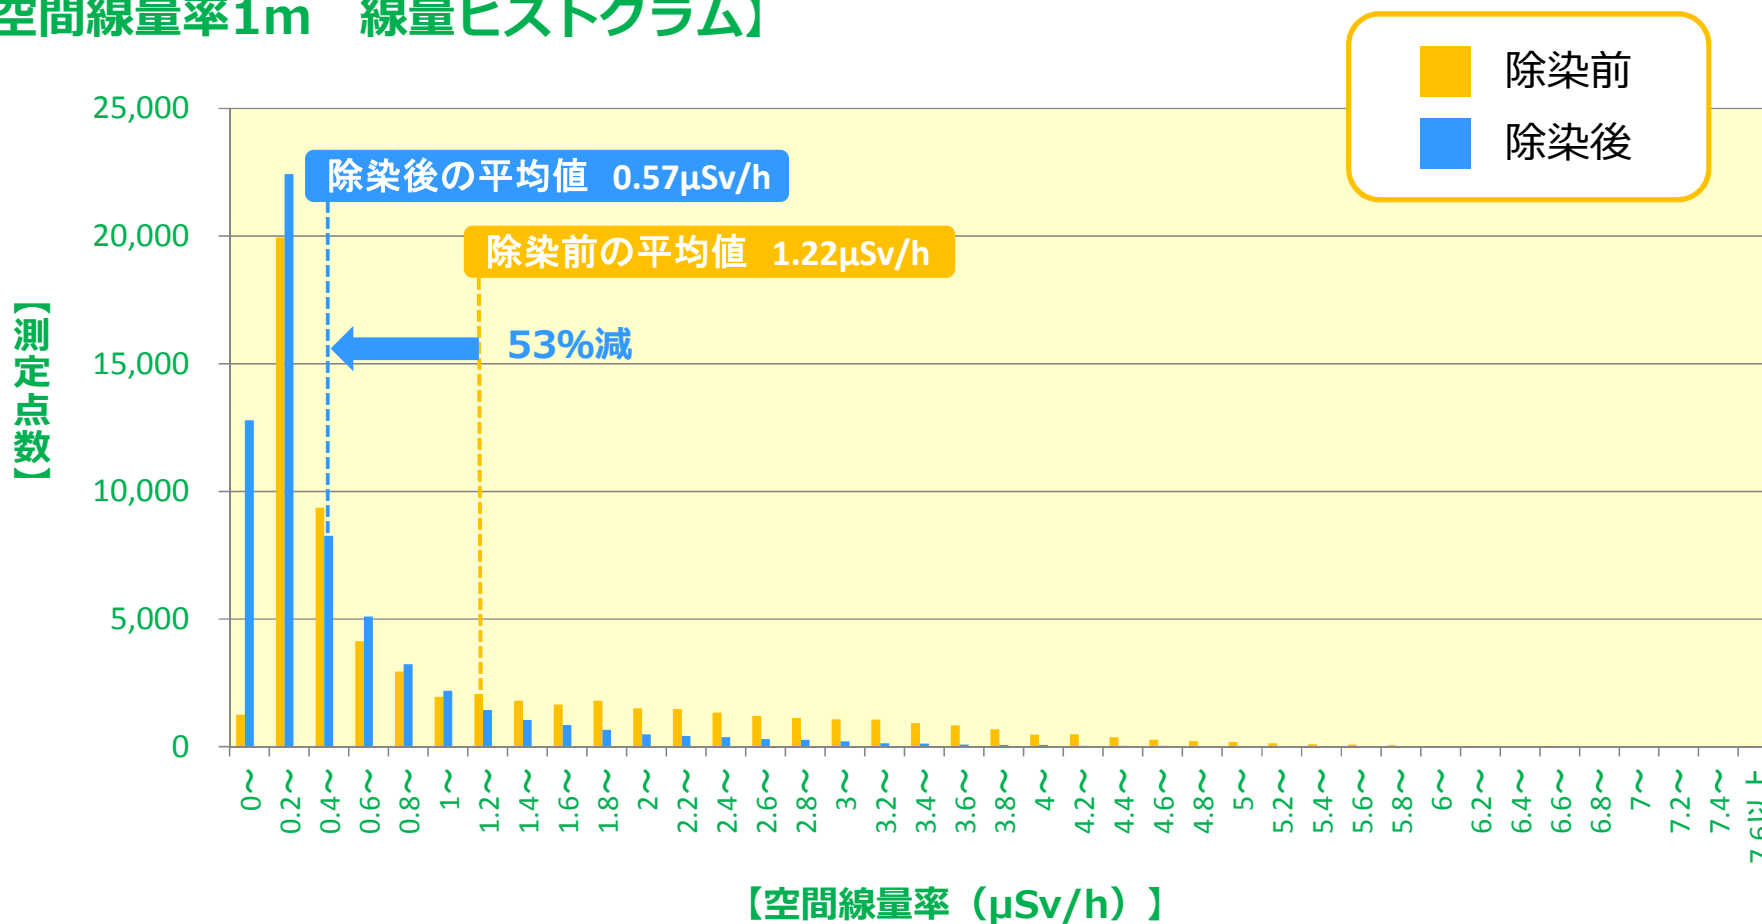
【空間線量率1m 線量ヒストグラム】

- 対象地域全体で、空間線量率1mが平均53%低減しました。

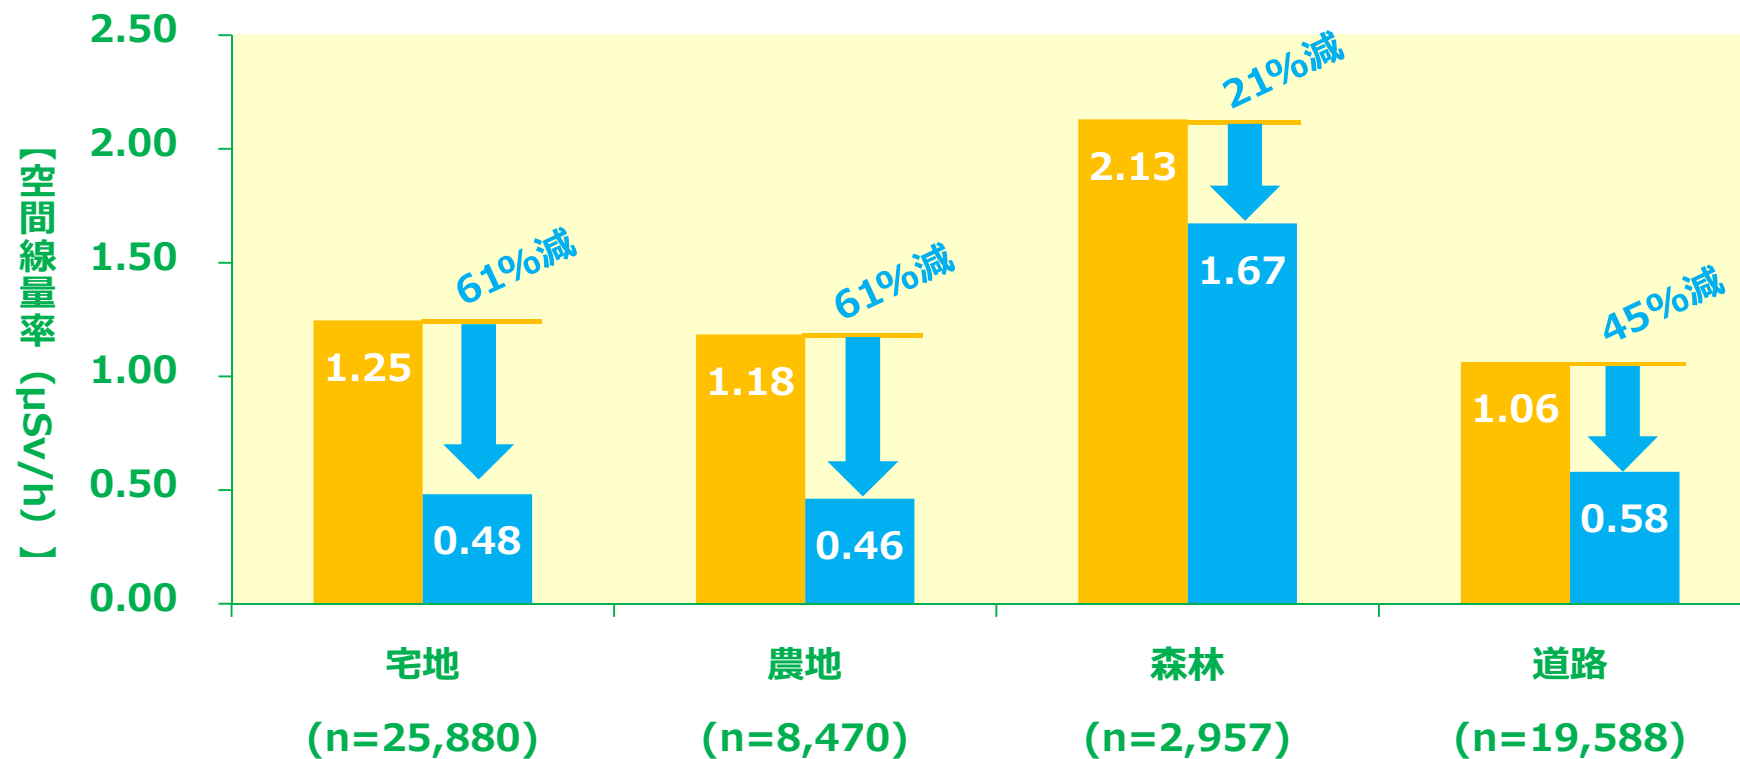
【空間線量率1m 除染対象別低減率】

- 除染作業により、例えば宅地では空間線量率1mが平均61%低減しました。

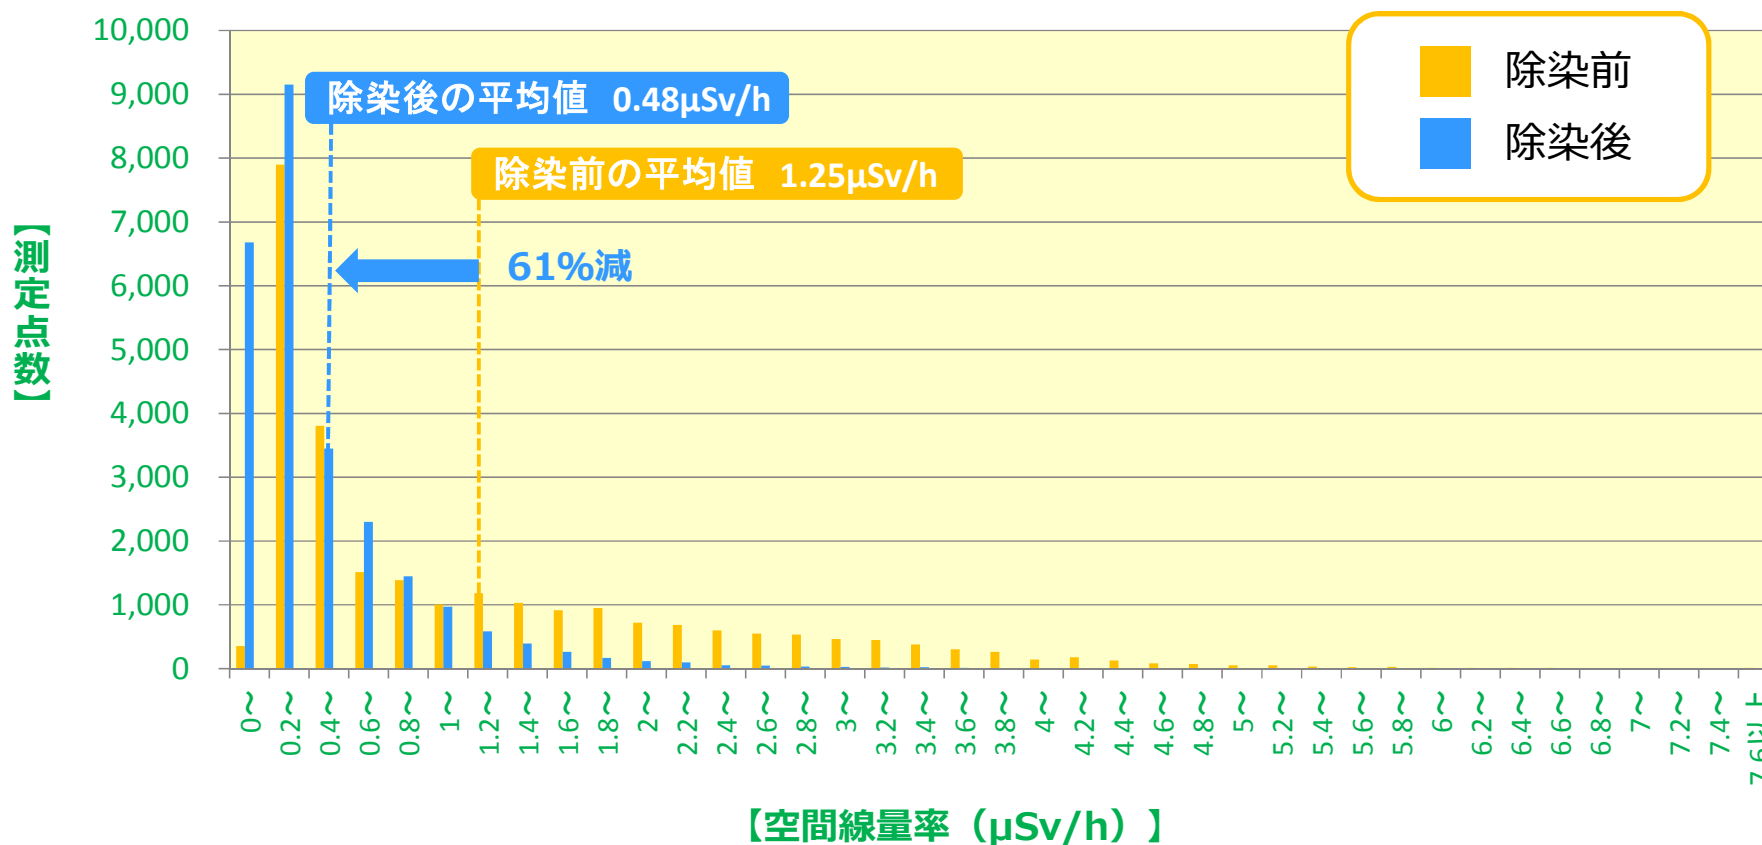
【空間線量率1m 線量ヒストグラム 宅地】

- 対象地域全体（宅地）で、空間線量率1mが平均61%低減しました。

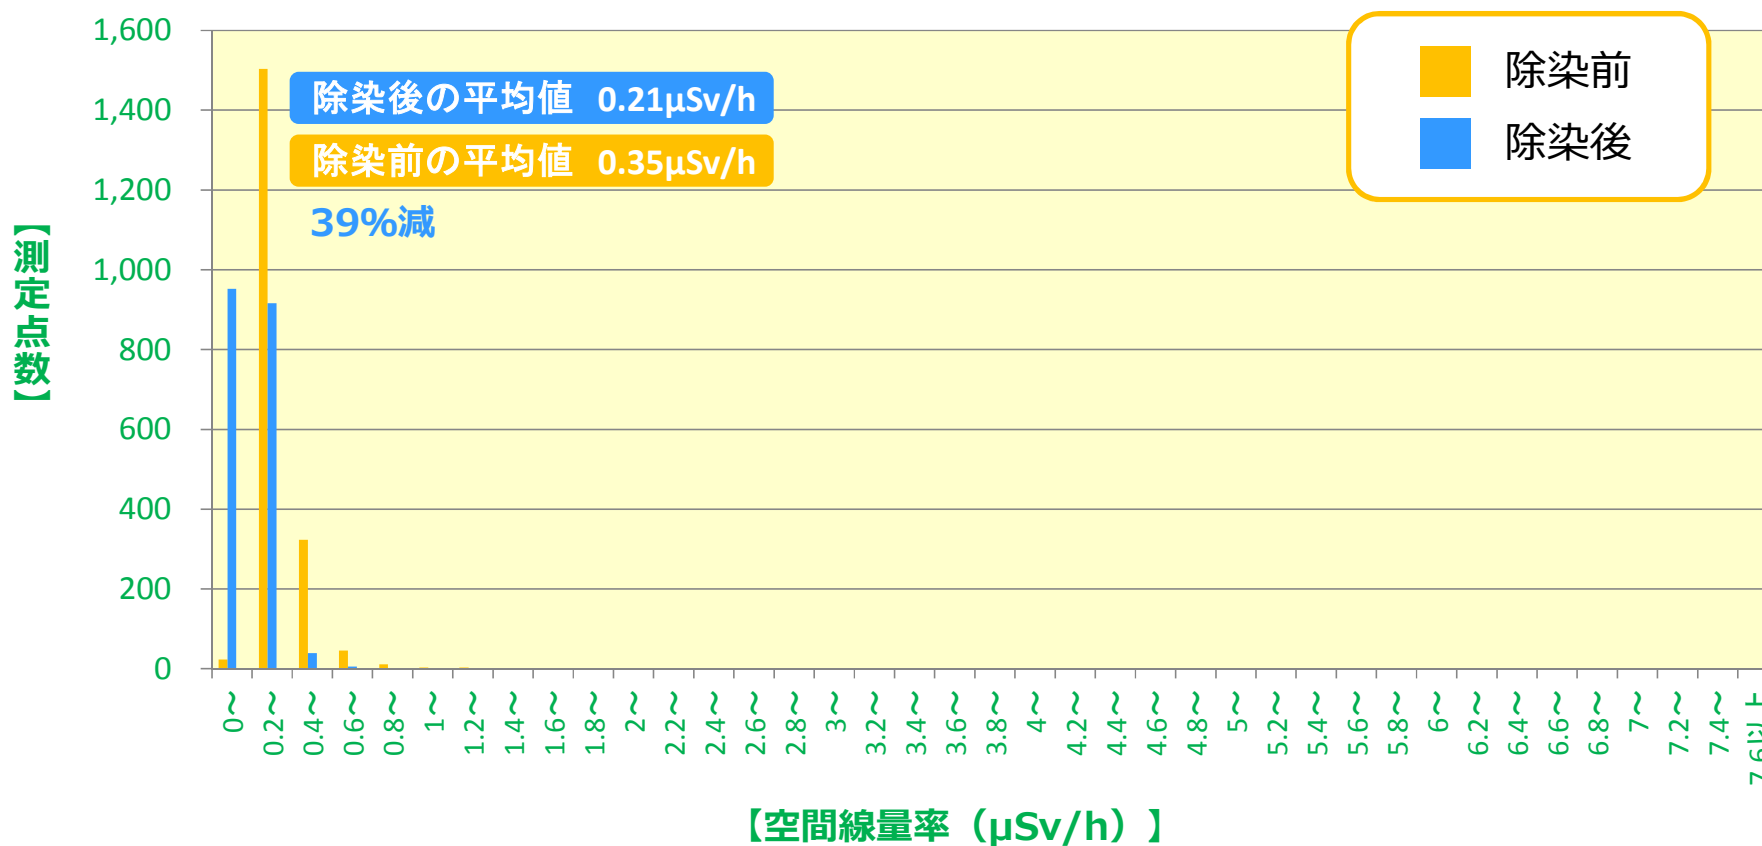
【空間線量率1m 線量ヒストグラム 宅地 幾世橋行政区】

- ・ 幾世橋行政区（宅地）で、空間線量率1mが平均39%低減しました。

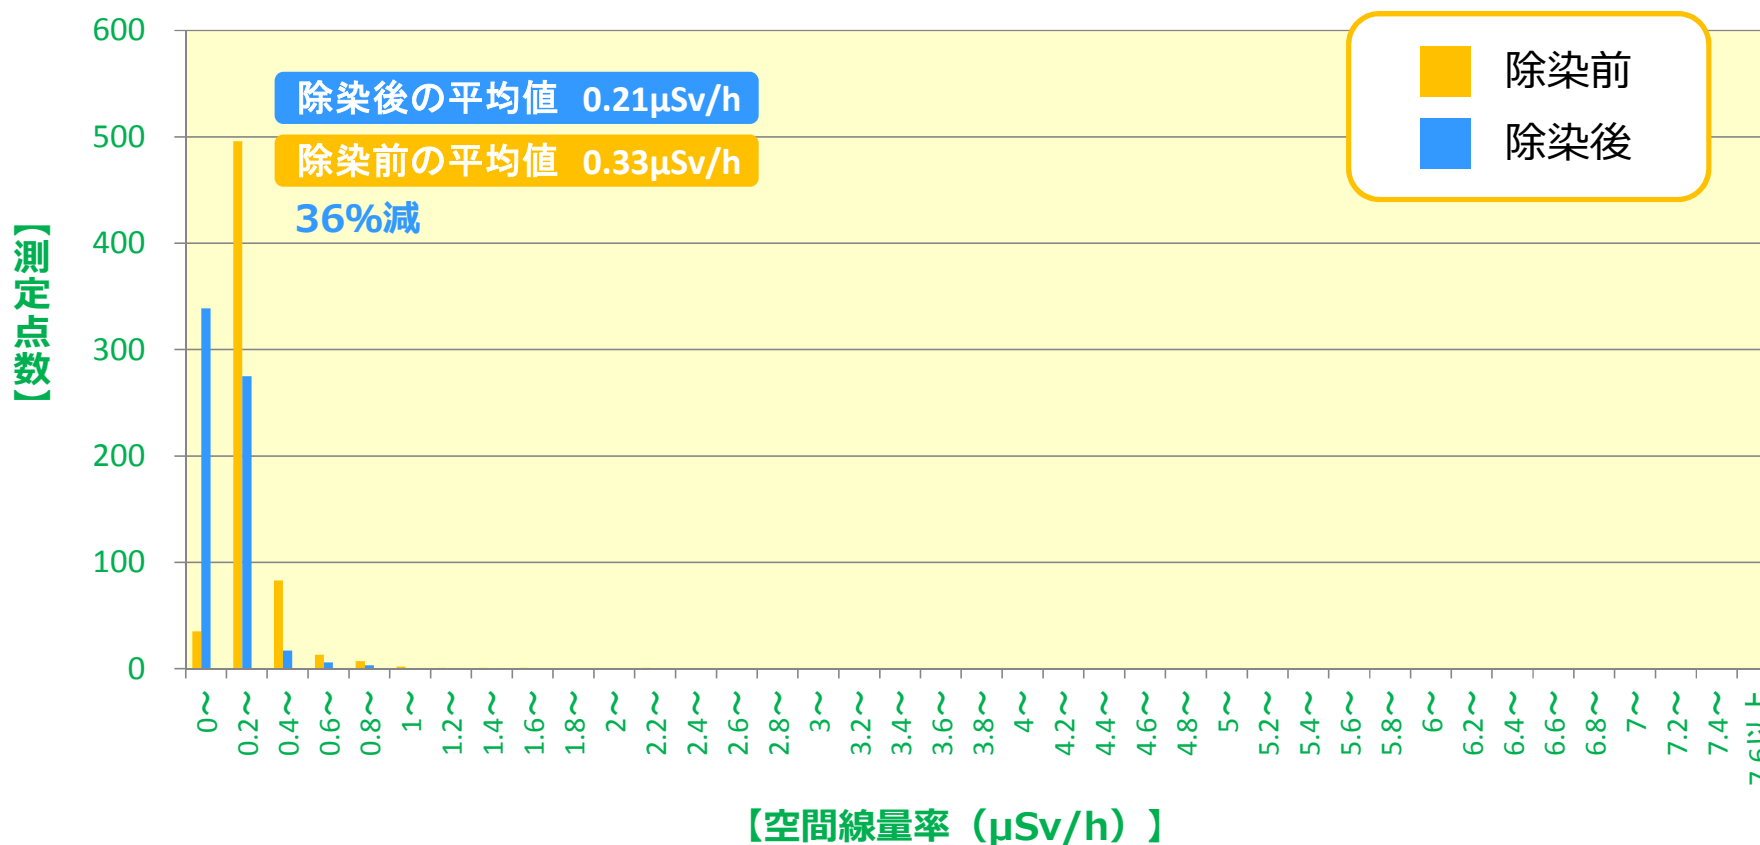
【空間線量率1m 線量ヒストグラム 宅地 北幾世橋北行政区】

- 北幾世橋北行政区（宅地）で、空間線量率1mが平均36%低減しました。

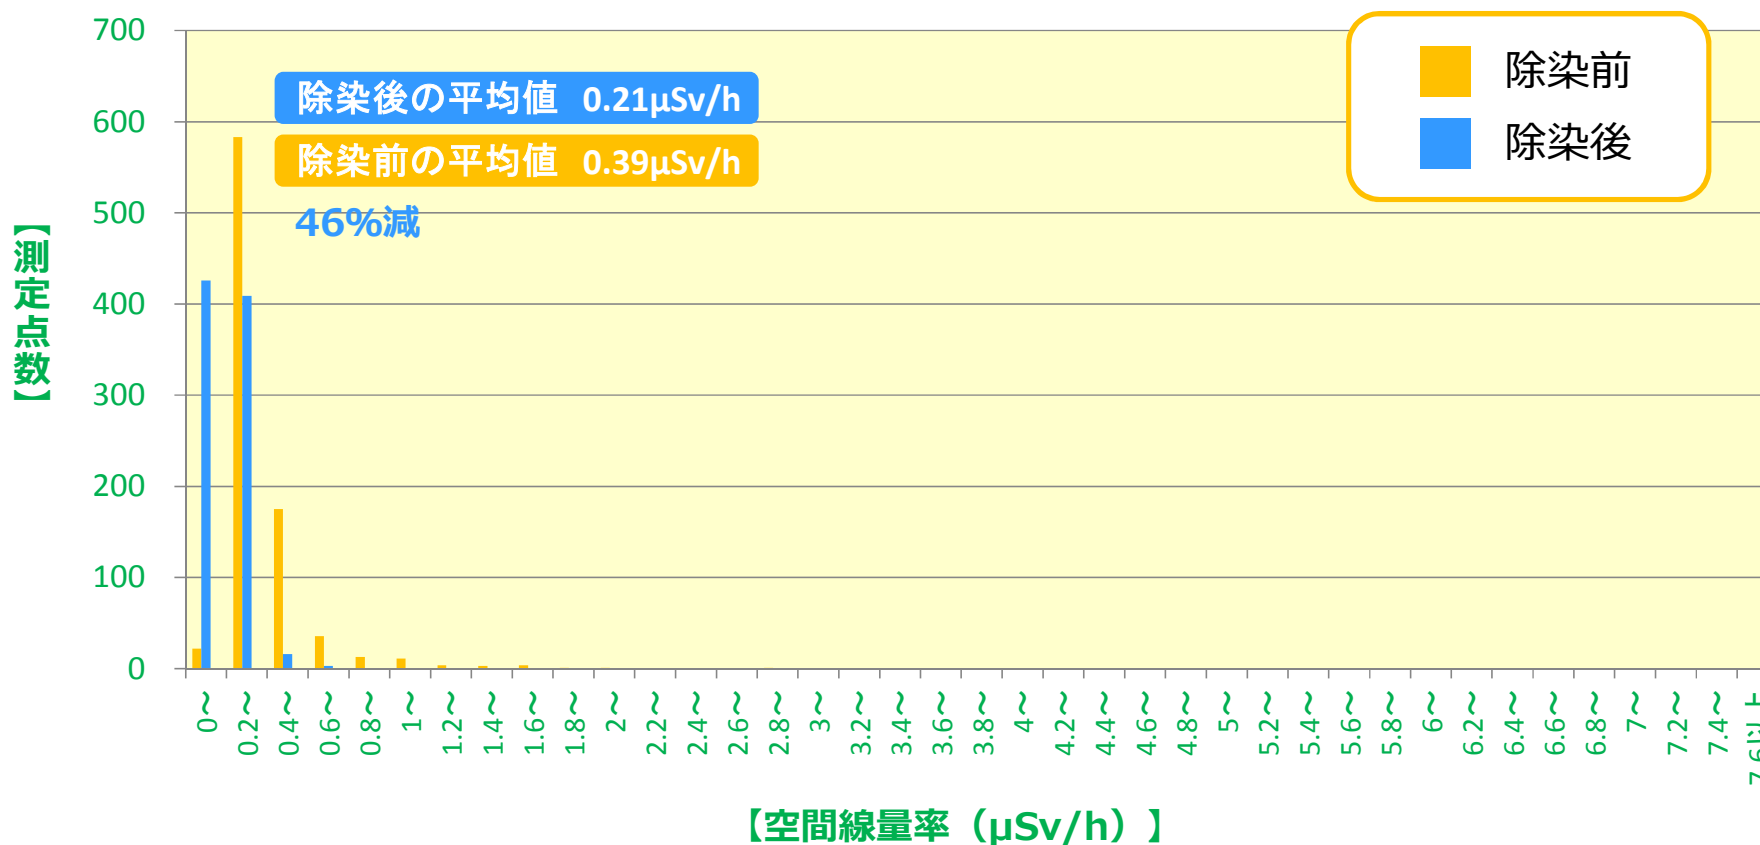
【空間線量率1m 線量ヒストグラム 宅地 北幾世橋南行政区】

- 北幾世橋南行政区（宅地）で、空間線量率1mが平均46%低減しました。

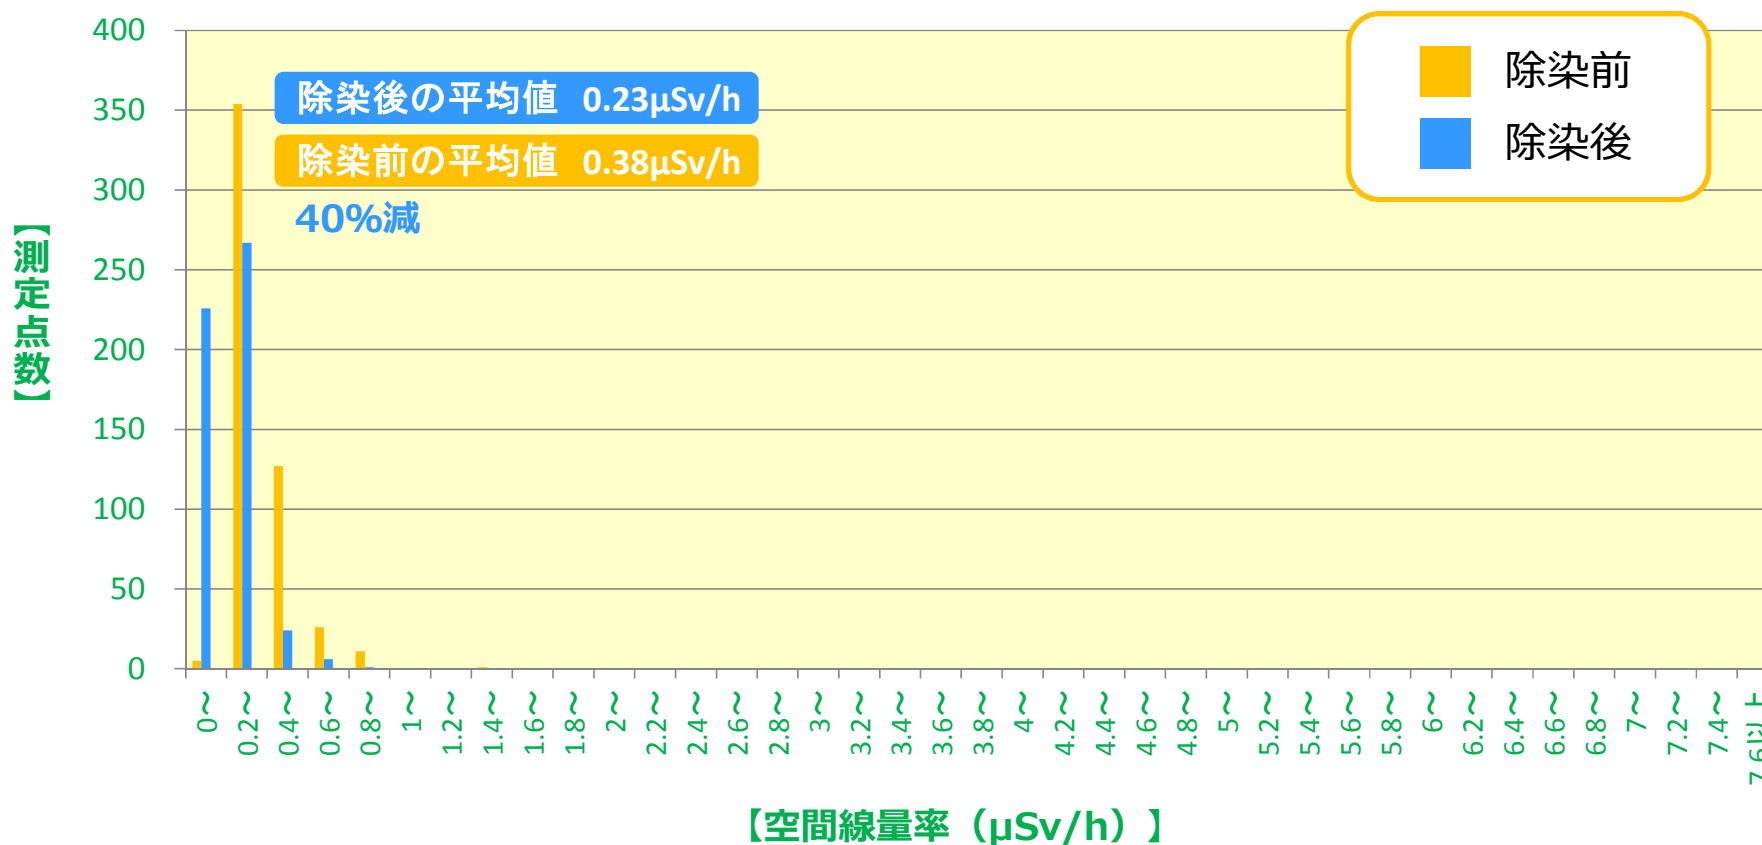
【空間線量率1m 線量ヒストグラム 宅地 北棚塩行政区】

- 北棚塩行政区（宅地）で、空間線量率1mが平均40%低減しました。

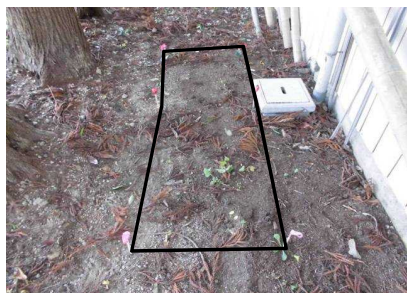
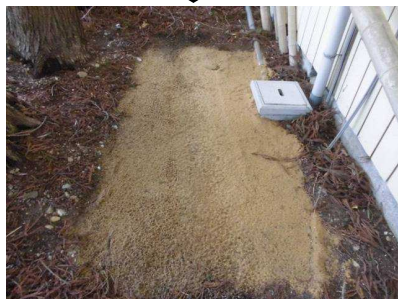
- 土壌

・削り取り及び覆土を実施します。

- 宅地内全体を地上1cm(鉛遮蔽体使用)で順次測定しています。
特に、竖樋出口など水みちになっているような所は、注意をして測定しています。
- 測定結果に基づき表土の削り取り等を実施しています。

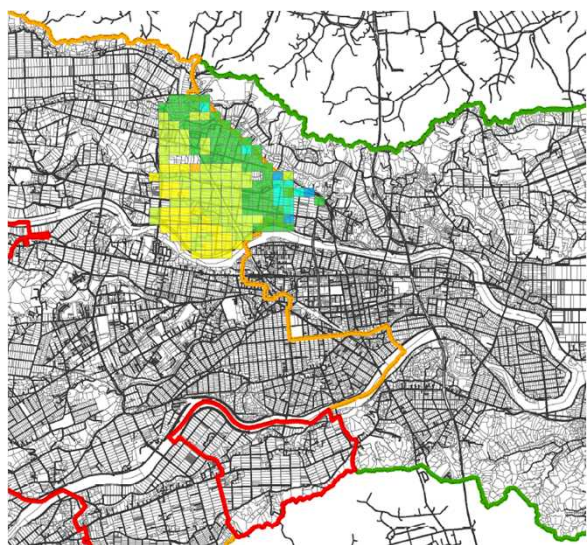
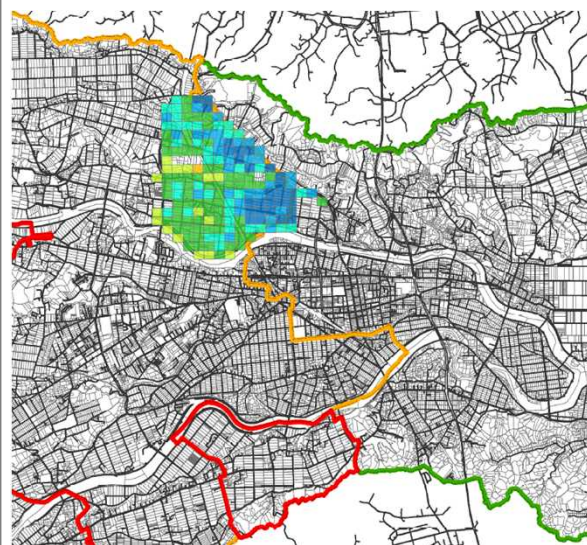
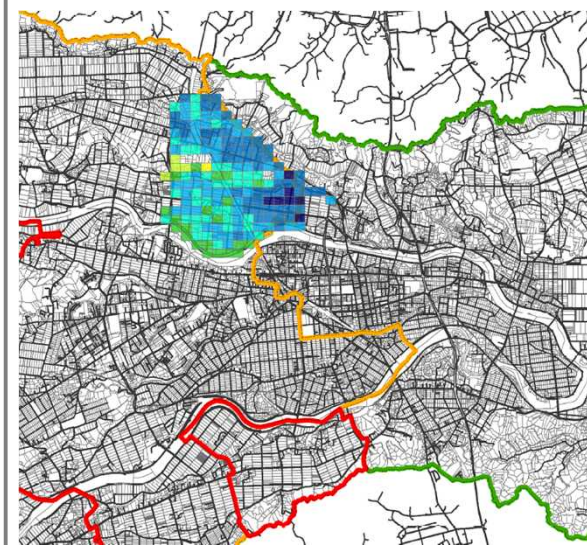
【空間線量率1m 線量メッシュマップ】

- 5月末時点で、線量は以下のように低減しています。

除染前線量測定時期：
平成25年11月～平成27年5月

除染後線量測定時期：
平成26年3月～平成27年6月

事後線量測定時期：
平成27年11月～平成28年2月

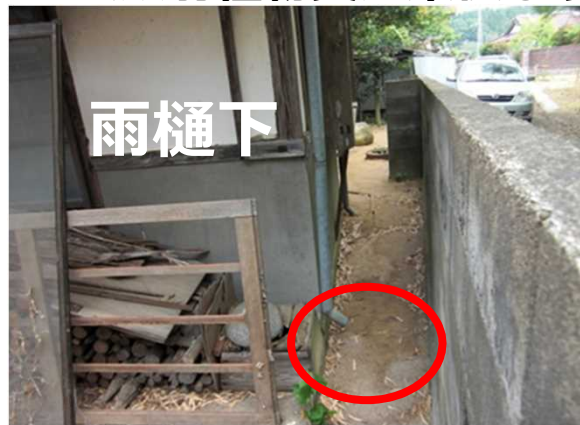
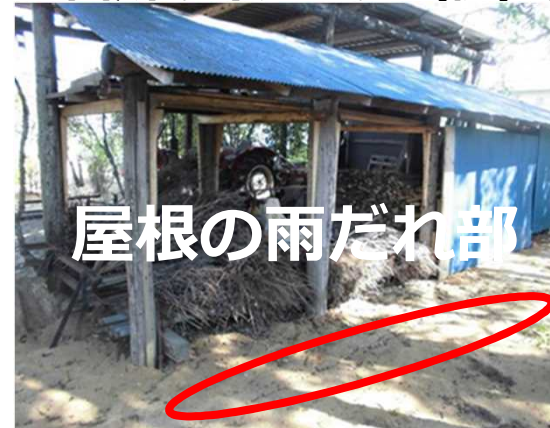
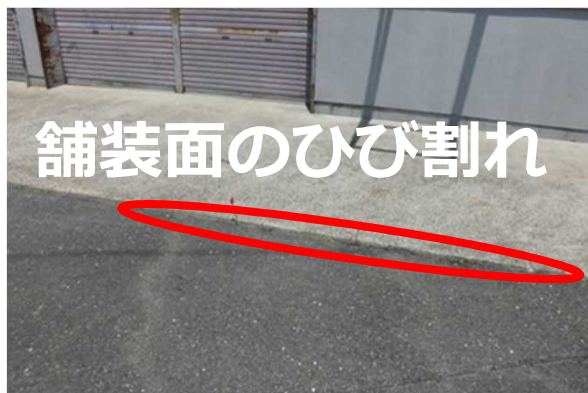
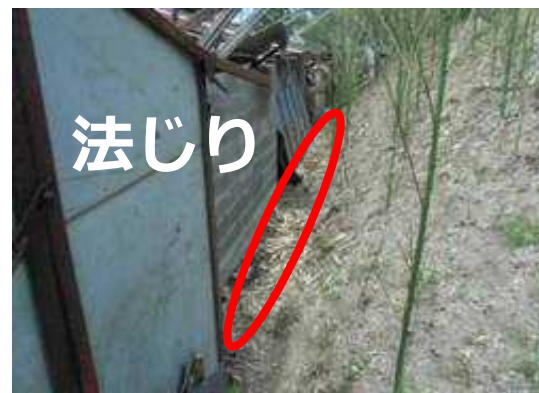
<放射性物質が集積しやすい箇所のイメージ（例）>

- ・放射性物質が集積しやすい箇所については、現在行っている除染事業でしっかり対応していますが、仮に新たに汚染が確認されるなど、除染効果が維持されていない地点については、フォローアップの除染を行っていきます。

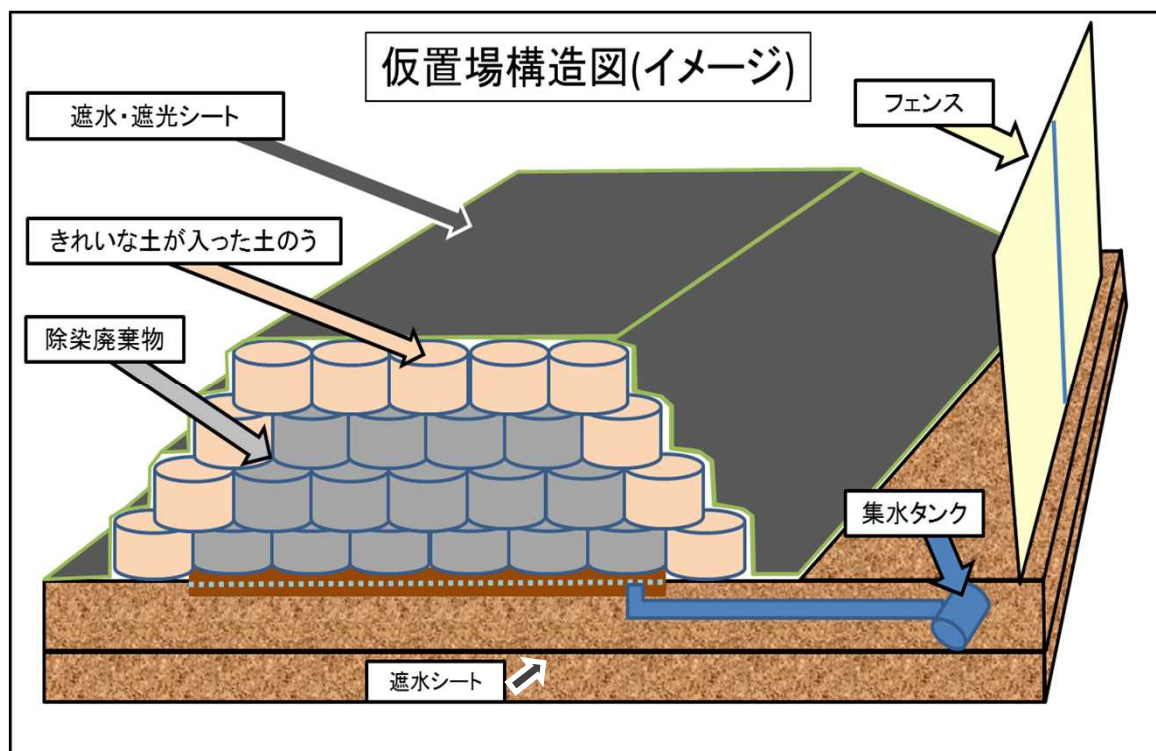
- 除染仮置場とは、除染作業の中で発生する廃棄物を、中間貯蔵施設へ搬入するまで保管するための保管所です。浪江町内では、行政区ごとにこの仮置場を設置する方針を進めております。また、除染廃棄物の周りには、きれいな土が入った大型土のうで遮蔽し、仮置場の周囲に放射線の影響がないよう保管します。

厚さ(cm)	覆土による 遮へい効果	コンクリートによる 遮へい効果
5cm	51%減	57%減
10cm	74%減	79%減
15cm	86%減	89%減
30cm	98%減	99%減
