廃炉作業の状況
原子力災害対策本部

福島第一原発の廃炉・汚染水対策の 状況について

原子力災害対策本部 廃炉・汚染水対策チーム

平成28年1月

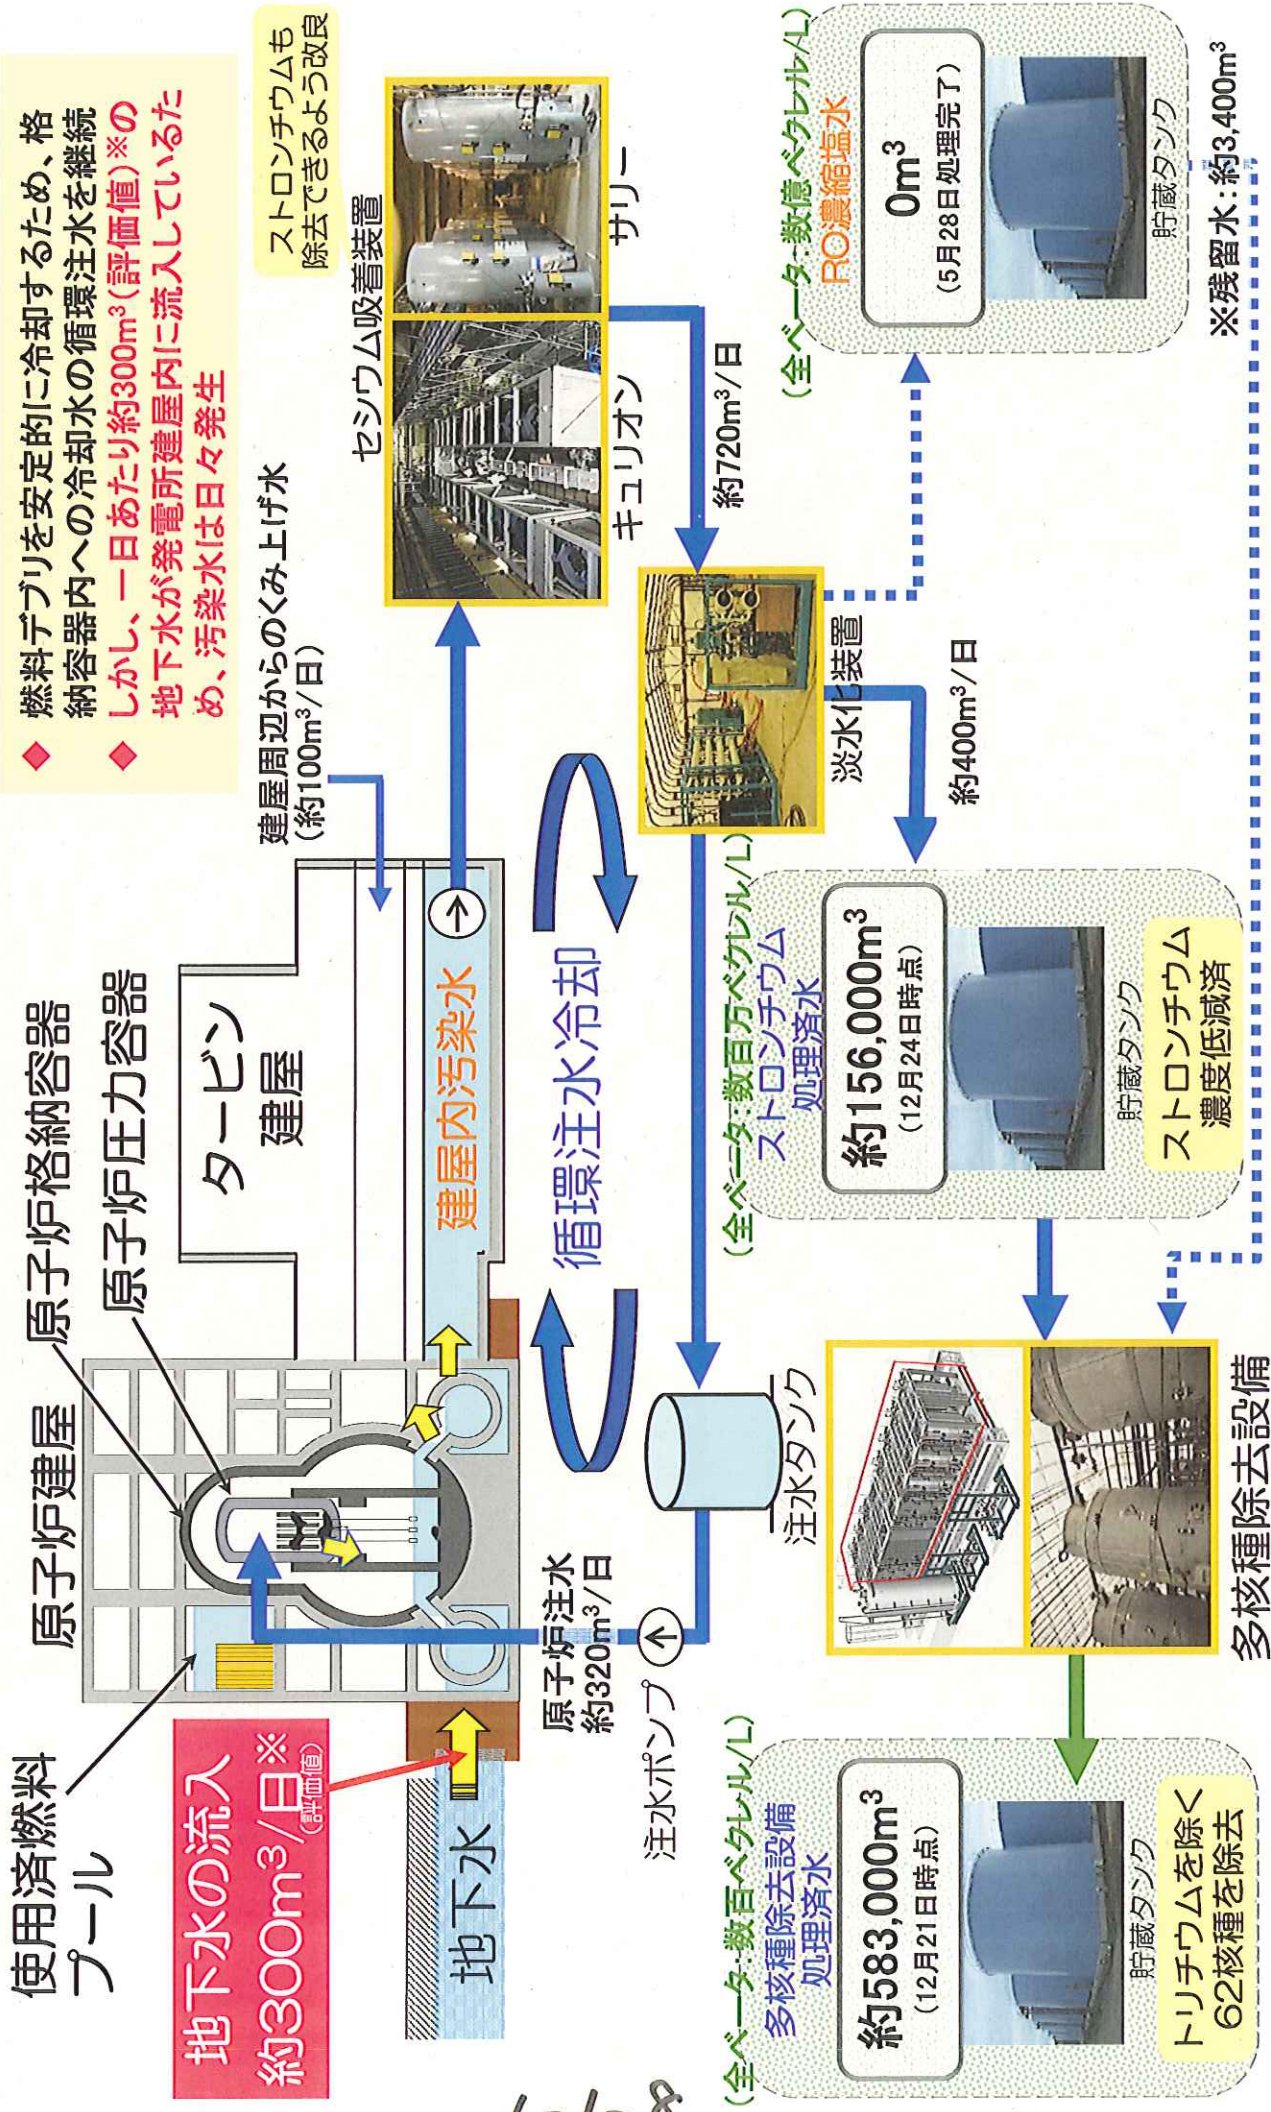
増え続ける汚染水と原子炉循環冷却の概念図

- ◆ 燃料デブリを安定的に冷却するため、格納容器内への冷却水の循環注水を継続
- ◆ しかし、一日あたり約300m³(評価値)※の地下水が発電所建屋内に流入しているため、汚染水は日々発生

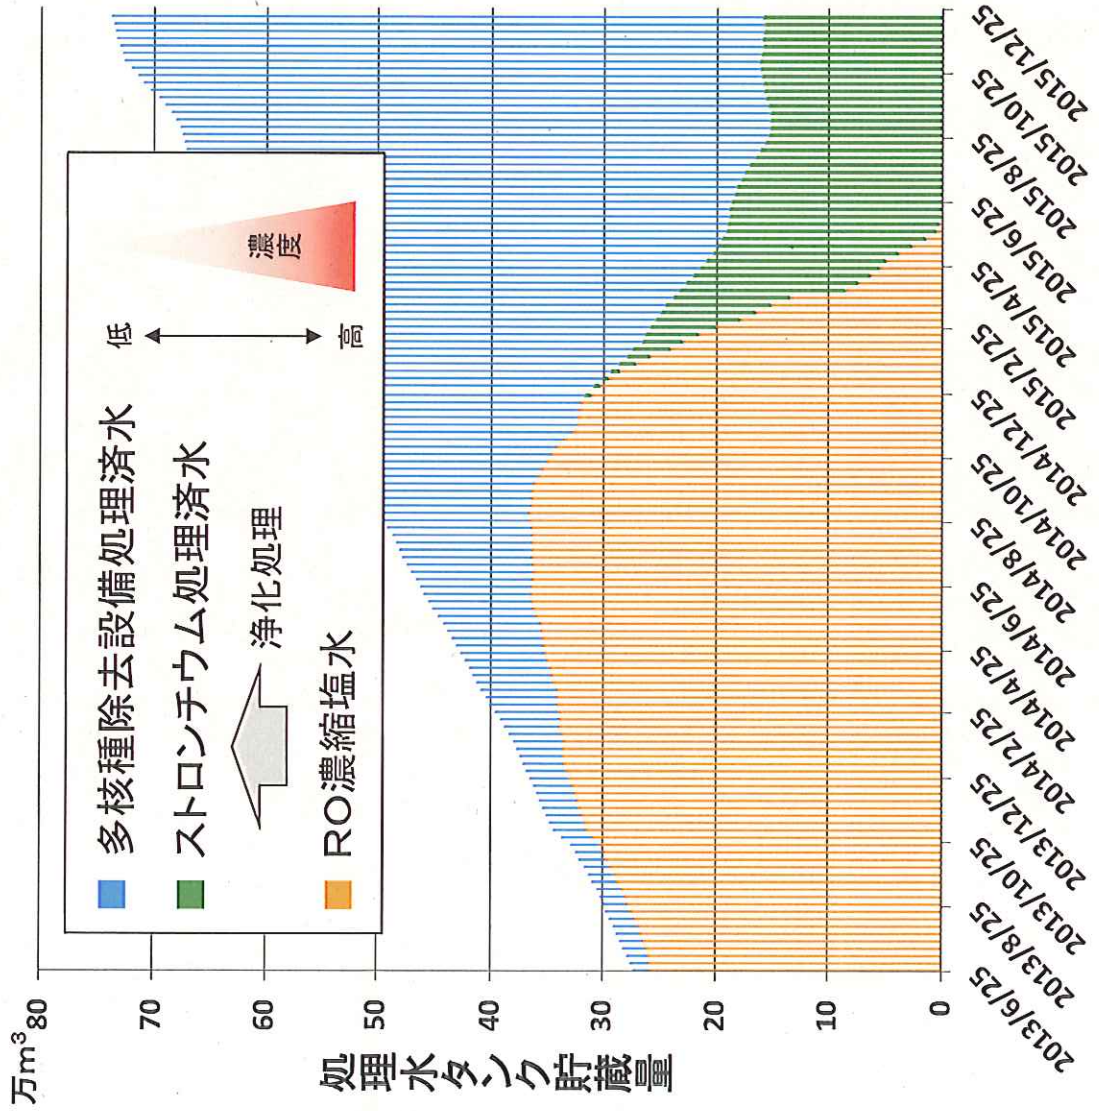
多核種除去設備

- ◇ タンクに貯蔵された高濃度のRO濃縮塩水について、多核種除去設備（ALPS）等の複数の浄化設備により浄化処理を加速し、2015年5月27日までにRO濃縮塩水の処理を完了。
- ◇ 現在、更なる浄化の必要なストロンチウム処理水等の浄化処理を継続。

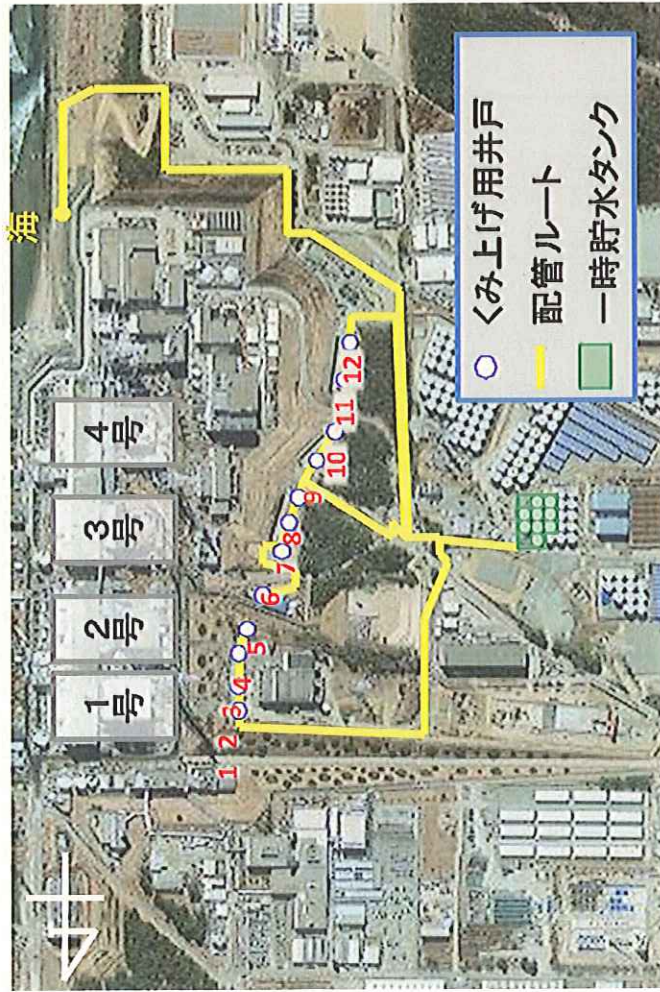
地下水バイパスの配置図

- ◇ 建屋山側の高台に設置した井戸から地下水をくみ上げることにより、建屋への地下水の流入を抑制。
- ◇ 運用目標未満であることを確認しながら海へ排水。
- ◇ 他の対策と合わせ、建屋への地下水流入は約80m³/日低減と評価。

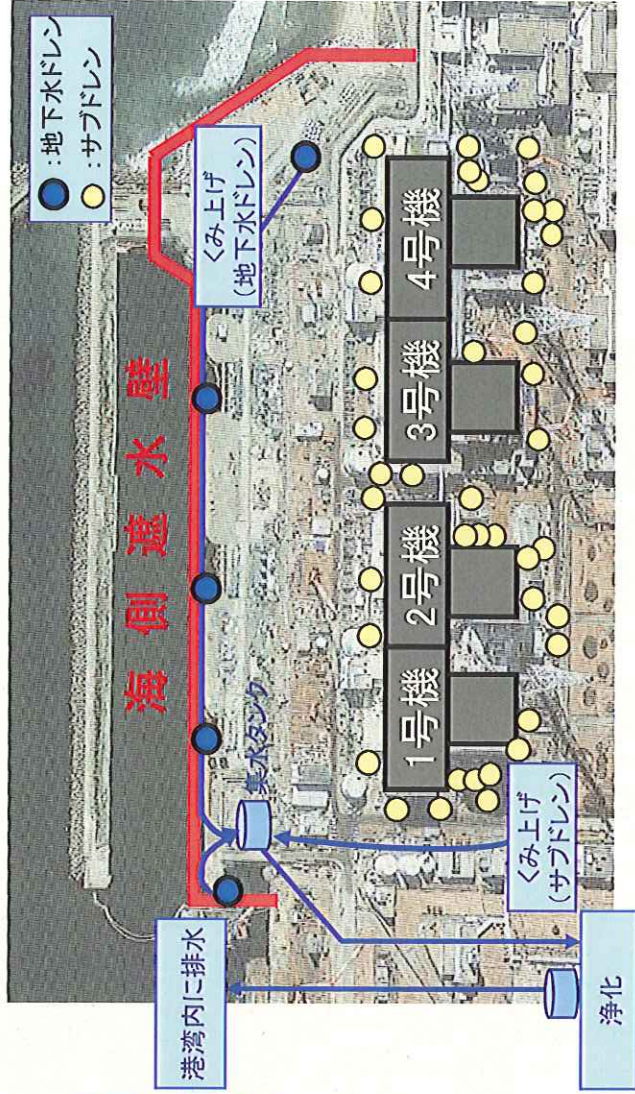
- 建屋近傍の井戸(サブドレン)から地下水をくみ上げ、建屋周辺の地下水位を下げ、建屋への地下水流入や建屋海側エリアへの地下水流出を抑制する。
- 平成27年9月14日より、浄化し、運用目標を満たした地下水の排水を開始。
- サブドレンの運用水位を順次低下させており、それに伴い建屋への地下水流入量が順次低減中。

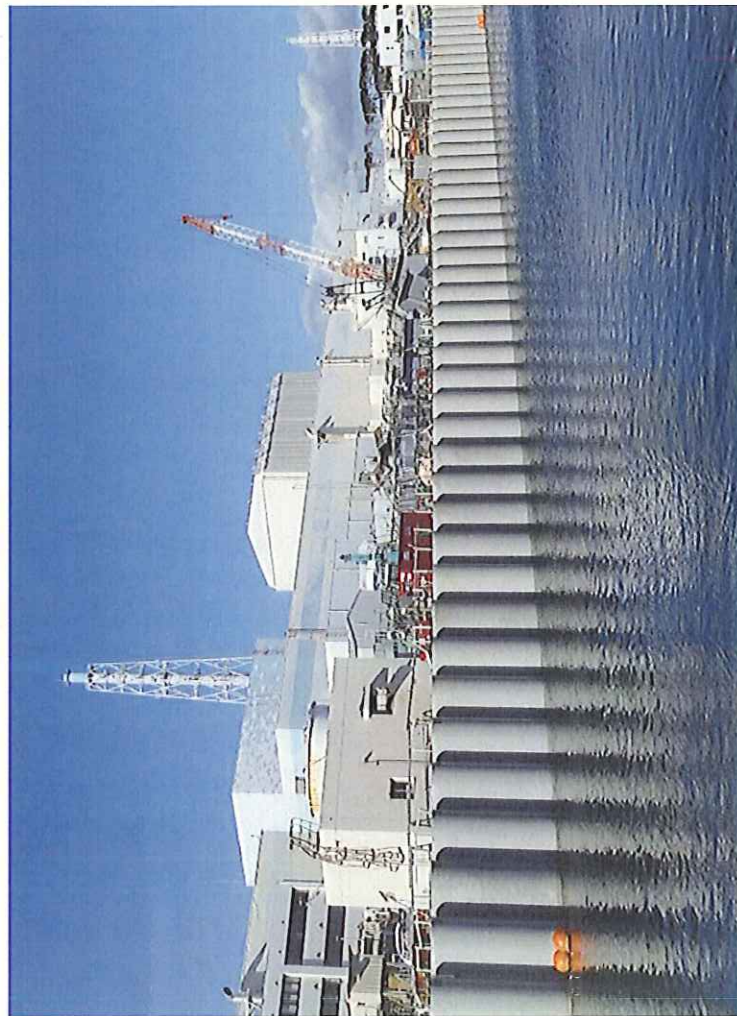
海側遮水壁の外観

- ◇ サブドレン・地下水ドレンの稼働により水位管理が可能となることで、海側遮水壁が閉合可能となり、放射性物質の海洋への流出が大幅に低減することが期待される。
- ◇ サブドレン・地下水ドレンの稼働後、閉合作業を実施し、10月26日に工事了。
- ◇ 閉合後、港湾内の放射性物質の濃度は低下傾向が確認されており、引き続きモニタリングを継続。

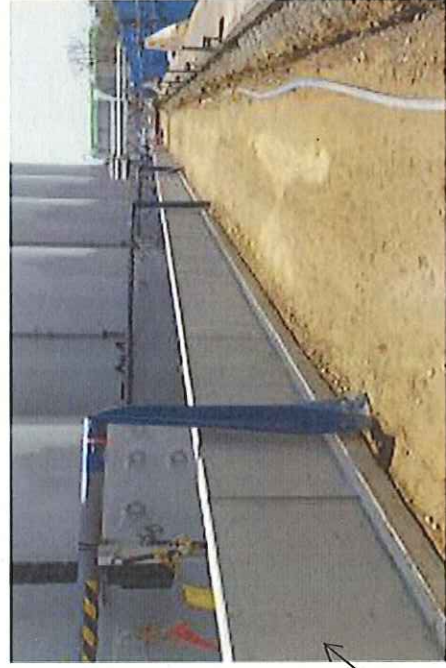
【タンクの堰】

- かさ上げ・二重化を実施

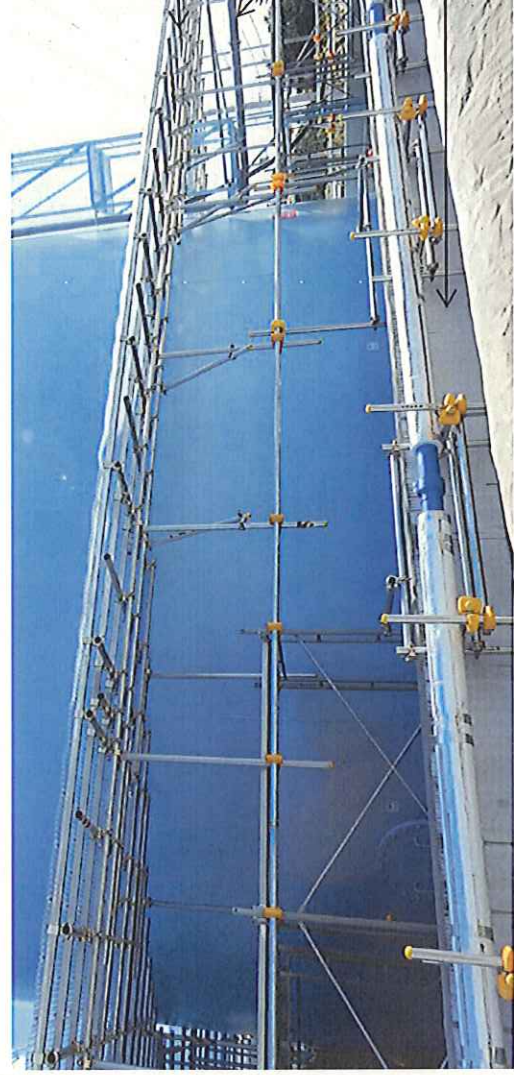
【雨どい・堰カバー】 ➢ 堰内への雨水の流入を抑制

堰カバー

雨どい
(堰外に排水)

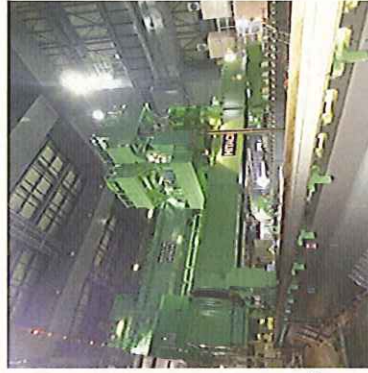
【4号機の燃料取り出し用カバークレーン】

- ◇ 使用済燃料プールの燃料1, 533本(うち、202本は新燃料)を敷地内の共用プールへ移送し保管する計画。
- ◇ 2013年11月18日から燃料取り出しを開始。
- ◇ 2014年12月22日に、全ての燃料の移送を完了。

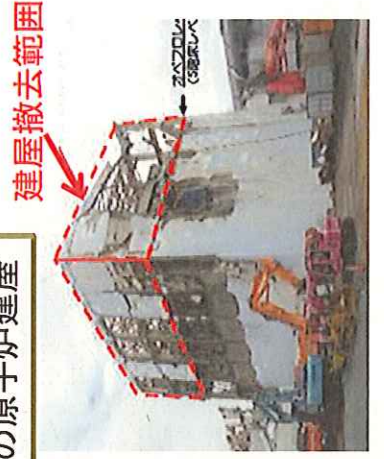
2011.9.22の原子炉建屋

建屋撤去範囲

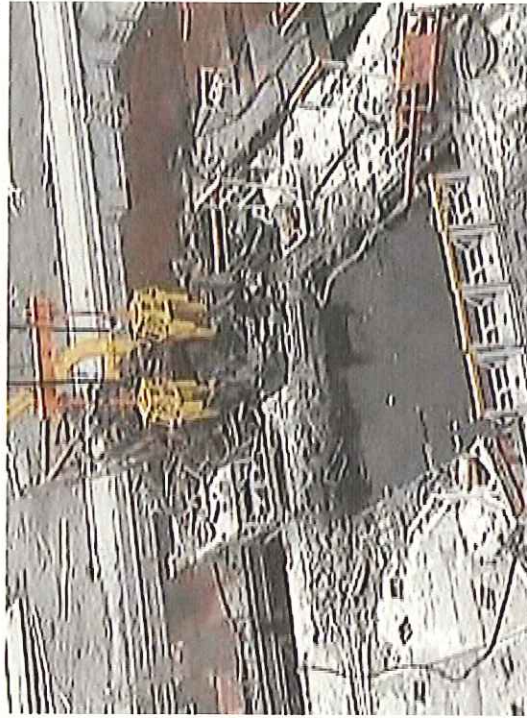
<3号機>

- ◇1号機:ガレキ撤去に向け、ダストの飛散防止対策を実施後、建屋カバー撤去開始。(屋根パネルは全て撤去)
- ◇2号機:取り出しプランの選定中(プラン①:燃料取り出しとデブリ取り出しを兼用するコンテナ設置、プラン②:燃料取り出し専用のカバー設置)。2015年11月、プラン選定に先がけて、建屋上部の全面解体を決定。
- ◇3号機:燃料取り出し用のカバー設置に向けたガレキ撤去中。

2015年8月2日 使用済燃料プール内の最大のガレキ(約20t)を撤去

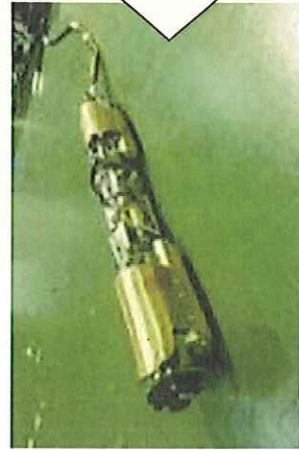
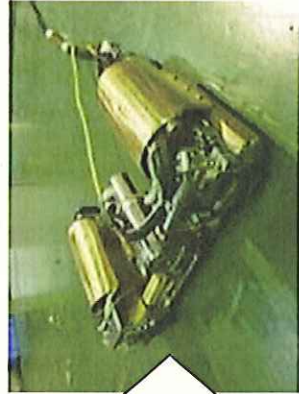
格納容器内につながる配管を活用し、ロボットによる調査を実施 (H27.4)

形状変形

↑ 地下階へのアクセス箇所など格納容器内部の情報を取得

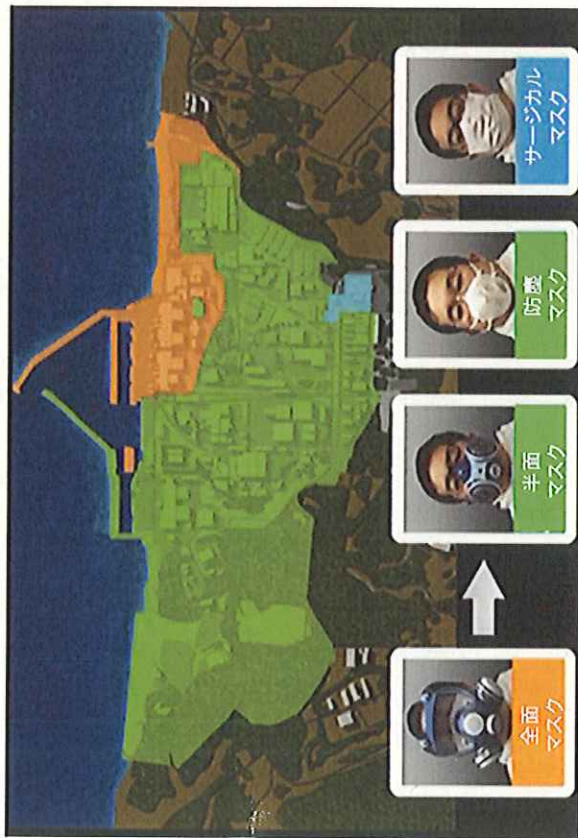
＜マスク別の着用エリア＞

- ◇ 福島第一原子力発電所構内は、除染や敷地舗装などにより、放射線量が低減。2015年5月には、**構内の約9割で全面マスクが不要**となった。
- ◇ **バスによる視察(降車なし)の場合であれば、平服で可能**であり、**一般的コースであれば、視察時の被ばく線量は0.03~0.04 mSv程度**であり、**歯科のX線検診回数に相当**。
