1. 公共施設

【表題①】浪江東中学校及び幾世橋小学校の除染について

【場所】大字幾世橋字来福寺、大字北幾世橋字植畑（調査地3, 13）

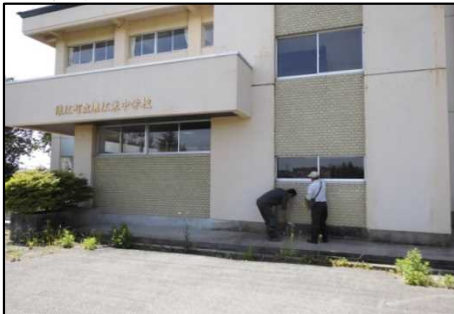
←【③浪江東中学校】
校舎付近は線量が低いですが、向かいにある生け垣は若干高かった

【内容】浪江東中学校の校舎付近は丁寧に除染が実施されたため線量が低いですが、校舎北側にある生け垣の下は0.2～0.4の線量である。浪江町が町内で学校を再開する場合の候補地であり、さらに徹底した除染が必要である。

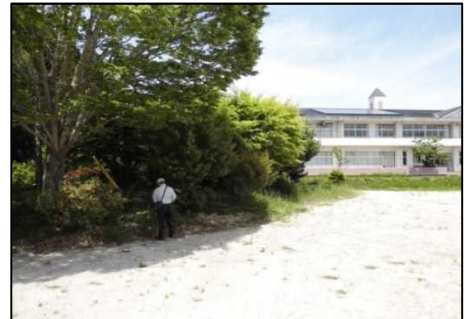
【幾世橋小学校⑬】→
校舎周辺は低いですが、庭園の樹木の下では0.3μSv以上の数値である。

幾世橋小学校は100年を超える歴史を持ち、相馬昌胤公が隠居生活して以来、文教の地としての誇りと伝統を引き継ぐ学び舎である。放課後や休日にはソフトボールや野球に取り組む子どもたちの姿があった。少女ソフトボールチームは福島県大会9連覇を成し遂げ、全国大会ベスト16の成績を残すなど、文武両道の子どもたちを育ててきた。8月末には地区民大運動会が催され、幾世橋、北幾世橋、棚塩の住民がそれぞれの地区の連帯感を強め、親睦を深めてきた。小学校としての再開は当面難しいが、地区民の思い出の地であり、避難者が幾世橋に戻った際には幾世橋小学校を訪れる人が多い。地区民が育ててきた庭園は線量が若干高いため、除染を徹底すべき。

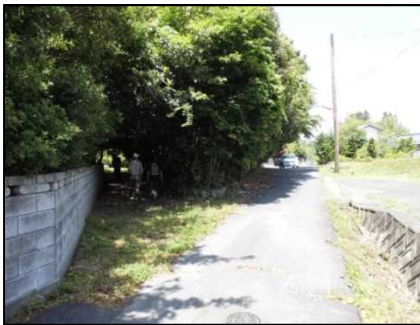
←【④辻前の住宅の樹木林】
0.66 μ Sv/h

【内容】除染を行った住宅周辺は線量が低いが、住宅に近い樹木林や竹林は線量が高く不安を感じる。樹木や竹が取り込んだ放射性物質が排出され、その後再び根から吸収されたりして循環しているらしい。年一回でもよいから、複数年にわたり除染作業を実施して線量を下げろべき。

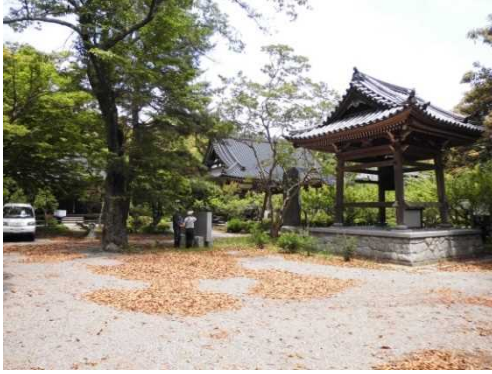
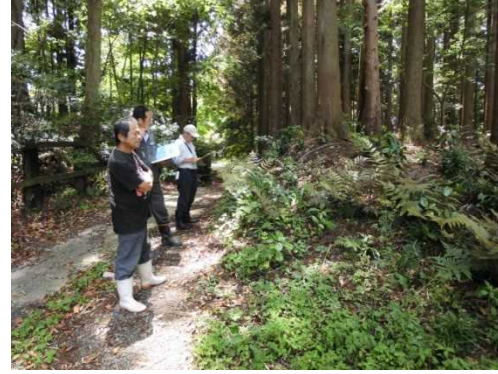
← 【⑬大聖寺から墓地への参道】 →

一方、彼岸や盆には多くの人々が墓参りに訪れる。震災直後は多くの墓石が倒れ、悲惨な状況であったが、徐々に墓石を修復する家が増えるとともに、東京電力社員による奉仕作業により共同墓地内は整頓されてきた。除染に伴い共同墓地周辺の林の中も下草が刈り取られゴミも片付けられた。たいへんきれいになり、東の間であるが墓参者は爽やかな印象を持つことができた。しかし、杉林の地表近くは相変わらず線量が高く、大聖寺から共同墓地に通じる参道の間地点では1.715の数値だった。共同墓地は両大字幾世橋区が管理しており、盆前には草刈りや除草剤散布の作業を行っている。

杉林の下で1.715を表示した。

大聖寺における諸行事に参加するために、また墓参りや管理作業のために出かけてくる際に、線量を気にせず安心して訪れることができるように、大聖寺境内や参道付近の除染を改めて徹底すべき。

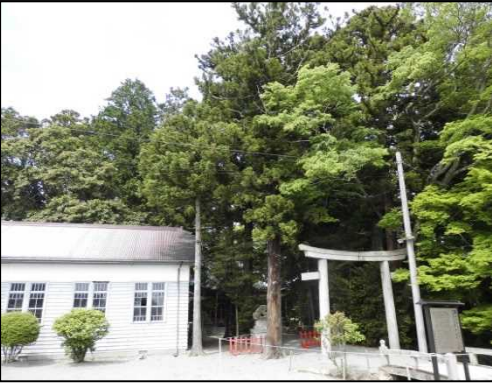
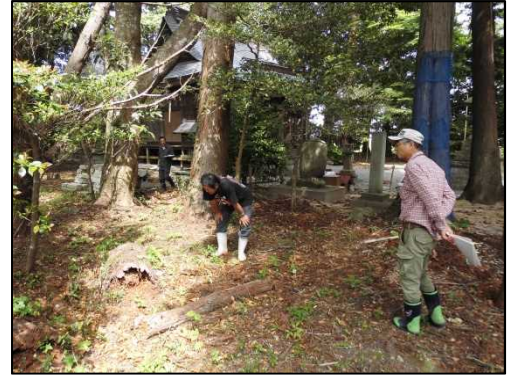
← 【⑰初発神社】 →

【内容】地域の住宅敷地内の樹木林や竹林と同様に神社の杜も線量が高く、本殿前の杜は1.07～1.25である。かつて初発神社は幾世橋村の村社だったが、江戸時代から雄神楽を有する神社であり、近郷における神社間の中心的な存在でもあった。神社境内にある社務所は大正期に建てられ、事務室において神社の諸用を営むだけでなく、大広間は幾世橋村の集会所として、また町村合併後も両大字幾世橋区の集会所として地域住民の会合にも貢献してきた。境内は地域の子どもの遊び場所でもあり、過去には参道沿いに市が開かれ、近郷近在から多くの人々が集まり賑わった。最近では夏の盆踊り会場として櫓が建てられ帰省客も含めた大勢の人々が集う場所でもあった。大晦日から元旦にかけて氏子が元朝参りに集うときは神社に清らかな空気が漂い、姿勢を正して祈願に臨む人々の姿が見られた。現在は、清めを受けるべき境内の杜の下で放射線物質が大量に存在している。願わくは、放射線を払うとともに境内を清めた上で、安全安心の場所として祈願成就の祭礼を行いたく、除染を徹底すべき。

鳥居の右側の柱で
0.7~1.25 μ Sv/h

除染後も朽ちた木は残された。
処分したい。

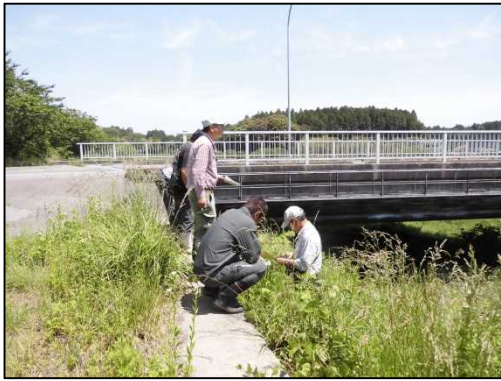
←⑤幾内橋 0.3~0.45 μ Sv/h

【内容】橋の直下は線量が高くないが、土手と土手沿いの道及び河川敷は未除染である。土手も人が通る場所であり、除染を徹底すべき。

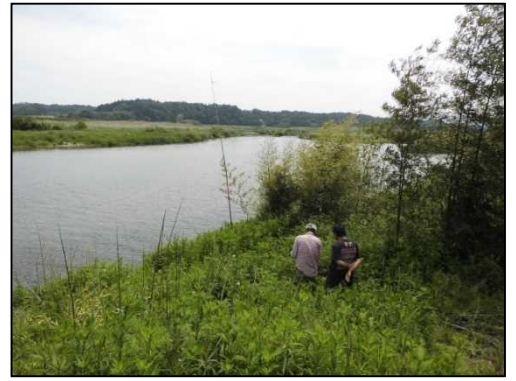
⑮荒井の河川敷→
0.7~1.2 μ Sv/h

【内容】大字幾世橋、大字北幾世橋は避難解除準備区域であるが、河川敷においては線量が一様に高い。上流の帰還困難区域に存在していた放射性物質を含む木片や落ち葉、土砂が運ばれてきて当地域の河川敷に溜まっている。高瀬川と請戸川が合流する荒井地区の河川敷では一帯が1を超える線量である。請戸川の河口では有史以来鮭漁が行われてきており、荒井前には東北地方で一番大規模な鮭築場が泉田川漁業協同組合により設置されている。秋になると漁協が鮭漁に取り組み、平成19年は94,568匹、20年には81,494匹の鮭を捕獲した。20年は孵化事業により17,486,000匹の稚魚を放流している。古来より地域住民は鮭を塩引きや切り身にしたり、イクラにしたりして、それぞれの家庭で料理を楽しんできた。泉田川漁協は津波により施設設備に大きな被害を受けたが、この荒井孵化場での鮭稚魚孵化事業の再開をめざしている。川の水からは放射性セシウムが検出されていないが、しかし、河川敷全体が汚染されている状況であり、稚魚の孵化事業は極めて困難であると言わざるを得ない。河川についての除染は今後どう進めていくのか明確に示していただきたい。地域としては、汚染された現状を放置することなく徹底した除染を行うことを切に希望。

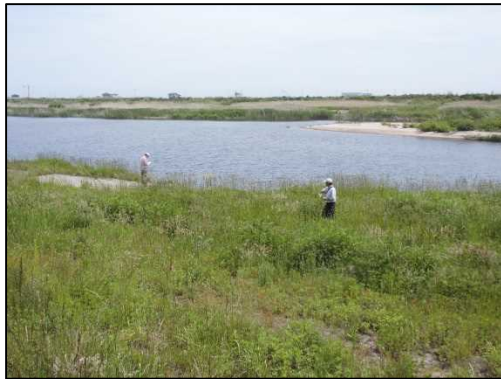
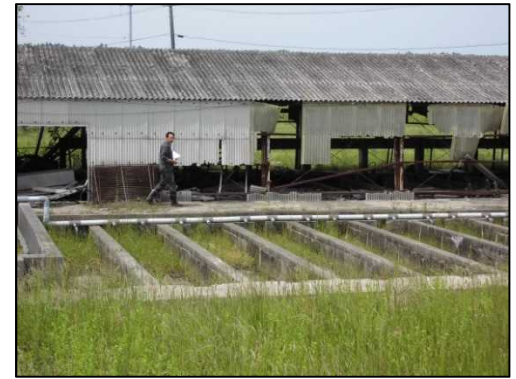
← ⑯荒井孵化場周辺 →

← 取水口のある河川敷では
1.3~1.75 μ Sv/h

孵化場付近→
0.5~0.8 μ Sv/h

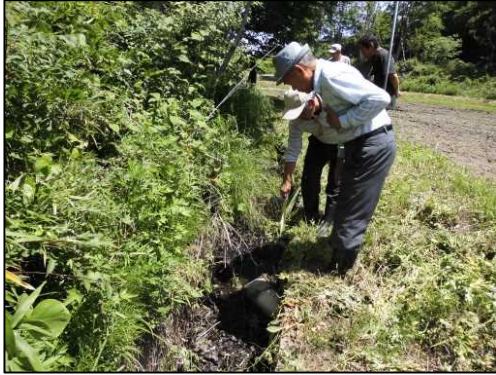
←【⑦百間沢溜池からの用水路の様子】

【内容】側溝や用水路及び排水路においては、枯れ葉や枯れ枝等が溜まっている場所がある。震災以前から溜まっていたり、平成27年9月の洪水により溜まったりしたものであるが、こういう場所は共通して線量が高い。堆積物の処分も含めて、除染を徹底すべき。

0.2~0.4 μ Sv/h

放射線量が高い落ち葉などが大量に溜まっているため、除染を希望したい。

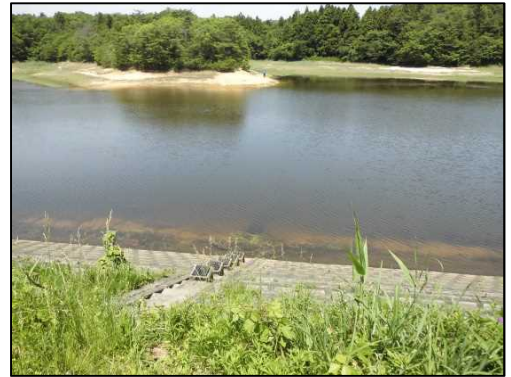
【⑧百間沢溜池】→

【内容】堤は除染されたのかどうか、多くの地域住民がわからずにいる。また、周辺に降った雨水は森林内から放射性物質を含んだ土砂を運び込んで池底に溜まるため、池底の堆積物や土は線量が高いのではないかと不安がある。また、百間沢ため池、金ヶ森ため池の水は大柿ダムから引いているため、ダム湖の水が攪拌された時に流れてきた場合は放射性物質が溜まるのではないかと不安もある。どこまで除染の手を入れるのか、明確に示すべき。

0.25~0.4 μ Sv/h

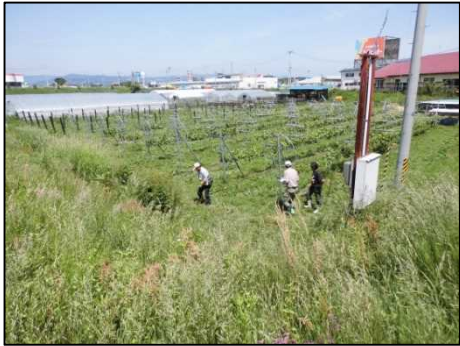
←【②NPO法人JINの畑】

【内容】平成27年9月の洪水時に、ブドウ畑のそばの側溝には畑に降った雨水だけでなく高瀬川の水が逆流して土砂が溜まり再び線量が高まった。一度除染を行った場所でも、線量が高くなった場所については、除染を再び実施してほしい。

畑一帯は27年9月に洪水に遭った。側溝の線量が高いので計測側溝に高瀬川の水が逆流してきたため、畑に隣接している側溝は高い線量である。0.68~0.87 μ Sv/h

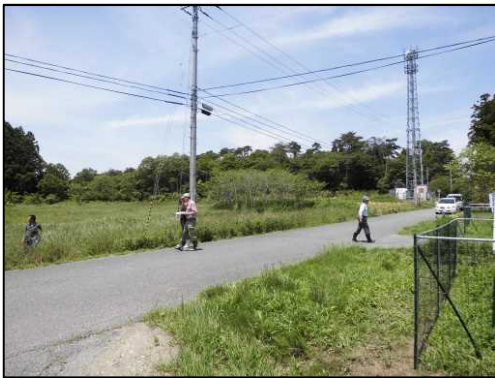
←【⑨町境の住宅地周辺】
社有地の畑は除染されたのか不明である。

【内容】除染した田と比べて線量が高いままである。線量が周りの田に影響している。地権者の同意を得なければ除染できないとのことで、地権者が放置したまま田は荒れているため景観的に異様な状態である。この情景を目にして、多くの住民が困惑している。

0.2~0.5 μ Sv/h
