宅地隣接の山林の状況調査結果

酒田行政区住居裏ガンマカメラ撮影結果

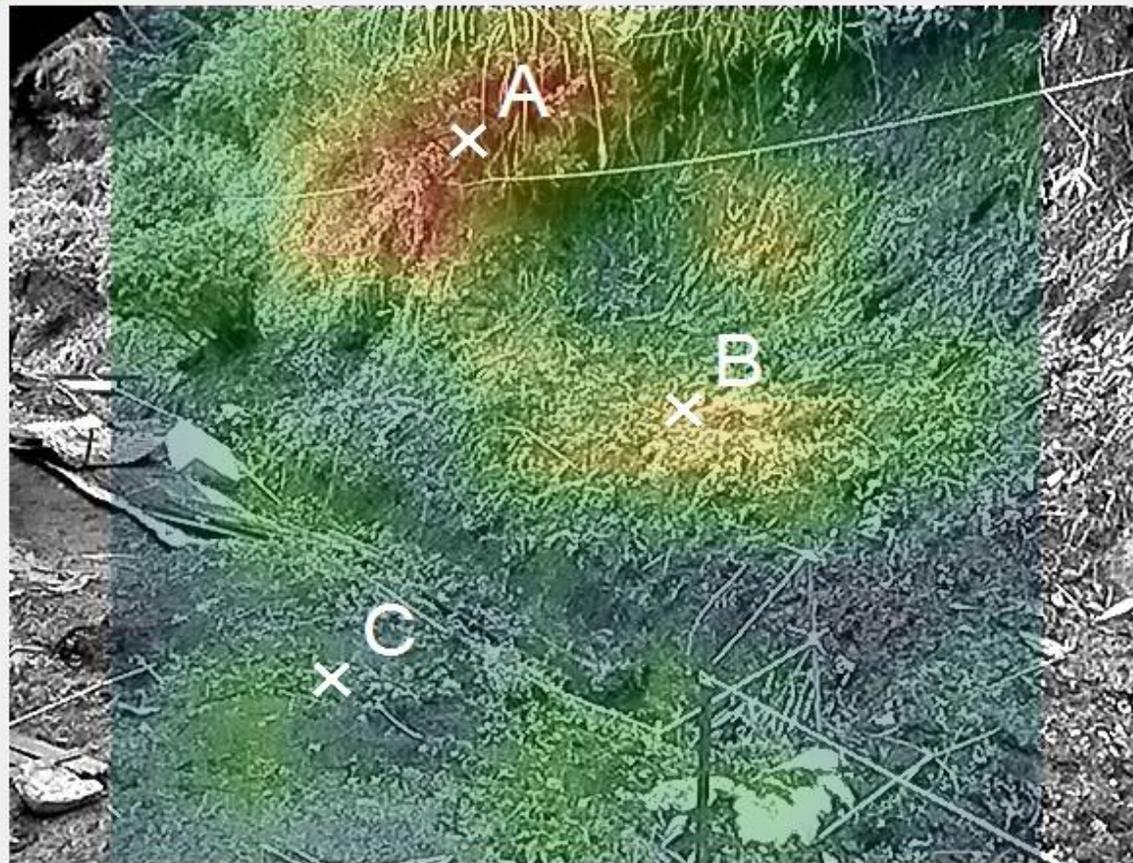
空間線量率 1.34 $\mu\text{Sv/h}$

<input type="radio"/> A	4.38	$\mu\text{Sv/h@1cm}$	2.30	$\mu\text{Sv/h@1m}$
<input type="radio"/> B	3.11	$\mu\text{Sv/h@1cm}$	1.54	$\mu\text{Sv/h@1m}$
<input type="radio"/> C	1.81	$\mu\text{Sv/h@1cm}$	1.35	$\mu\text{Sv/h@1m}$

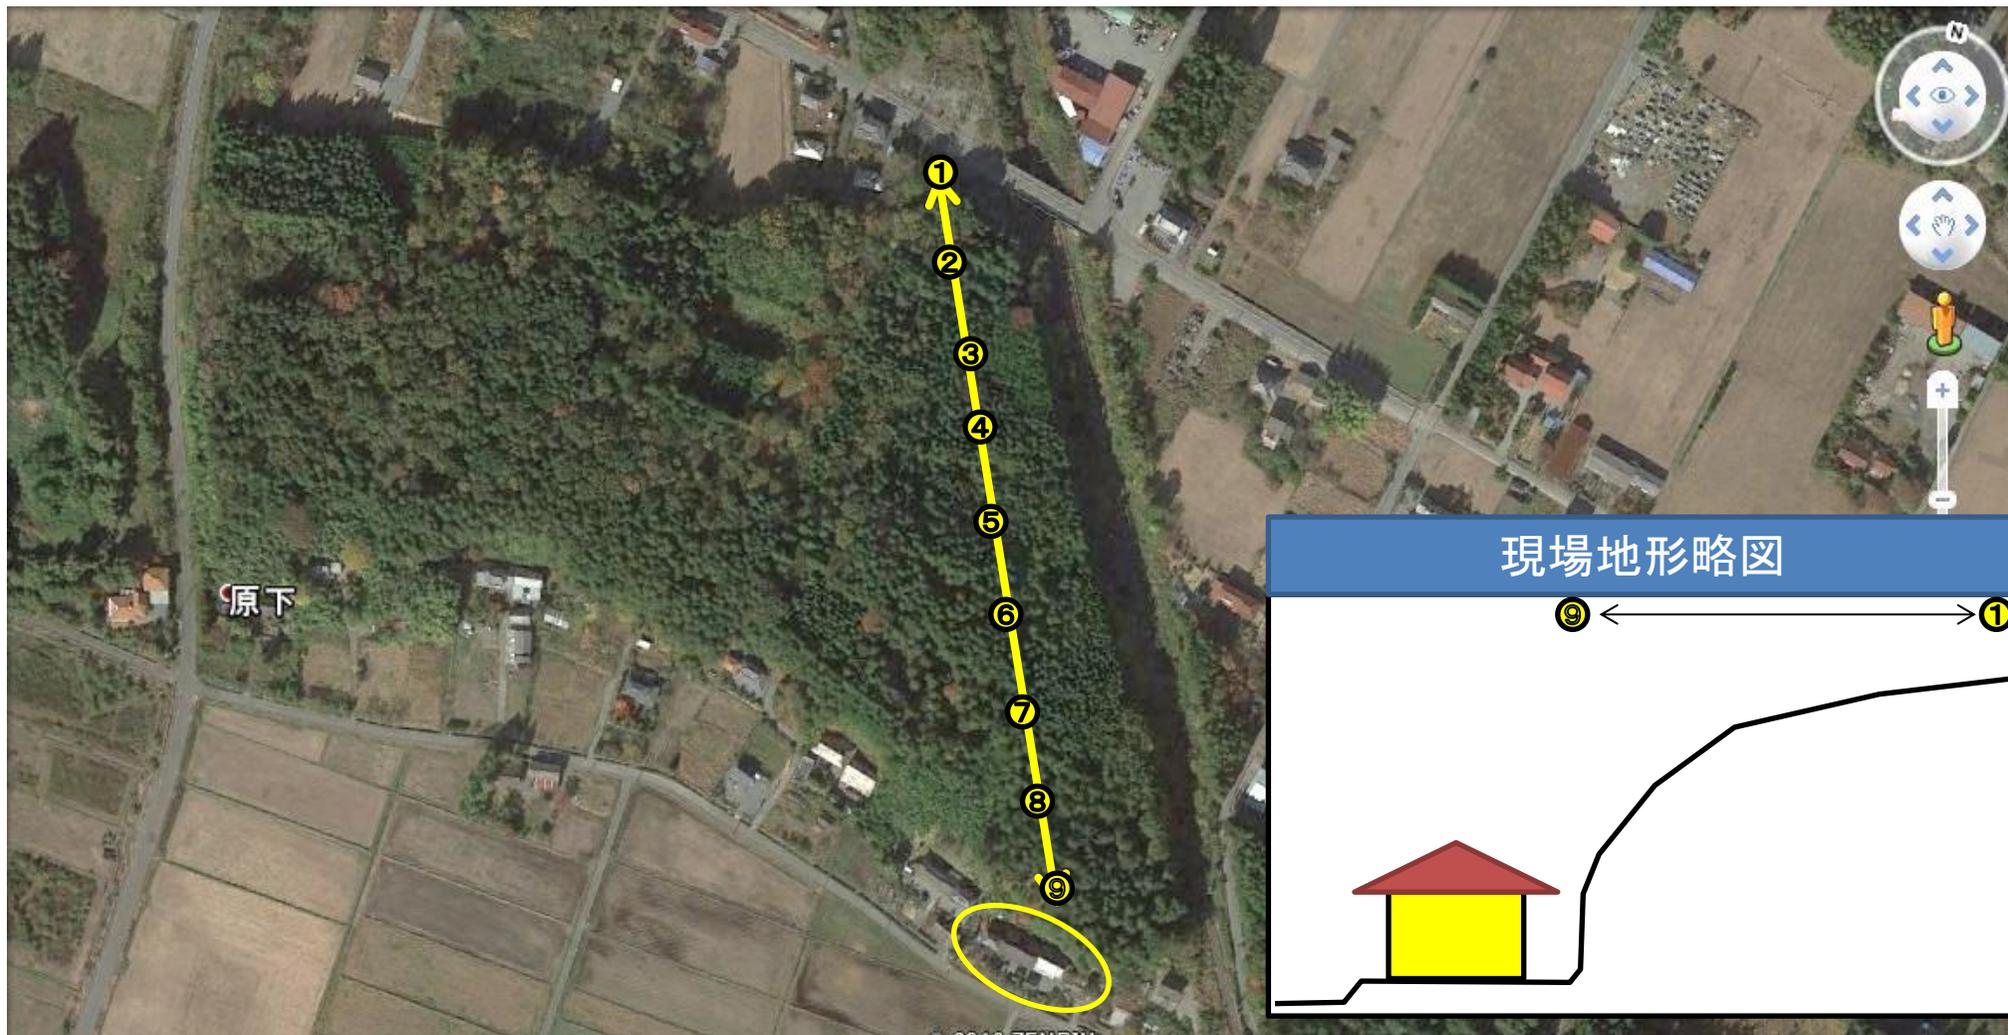
測定	①	②	③	④	⑤	⑥	⑦	⑧	⑨
1m($\mu\text{Sv/h}$)	1.13	2.15	2.34	2.09	2.61	2.14	2.10	3.49	3.34

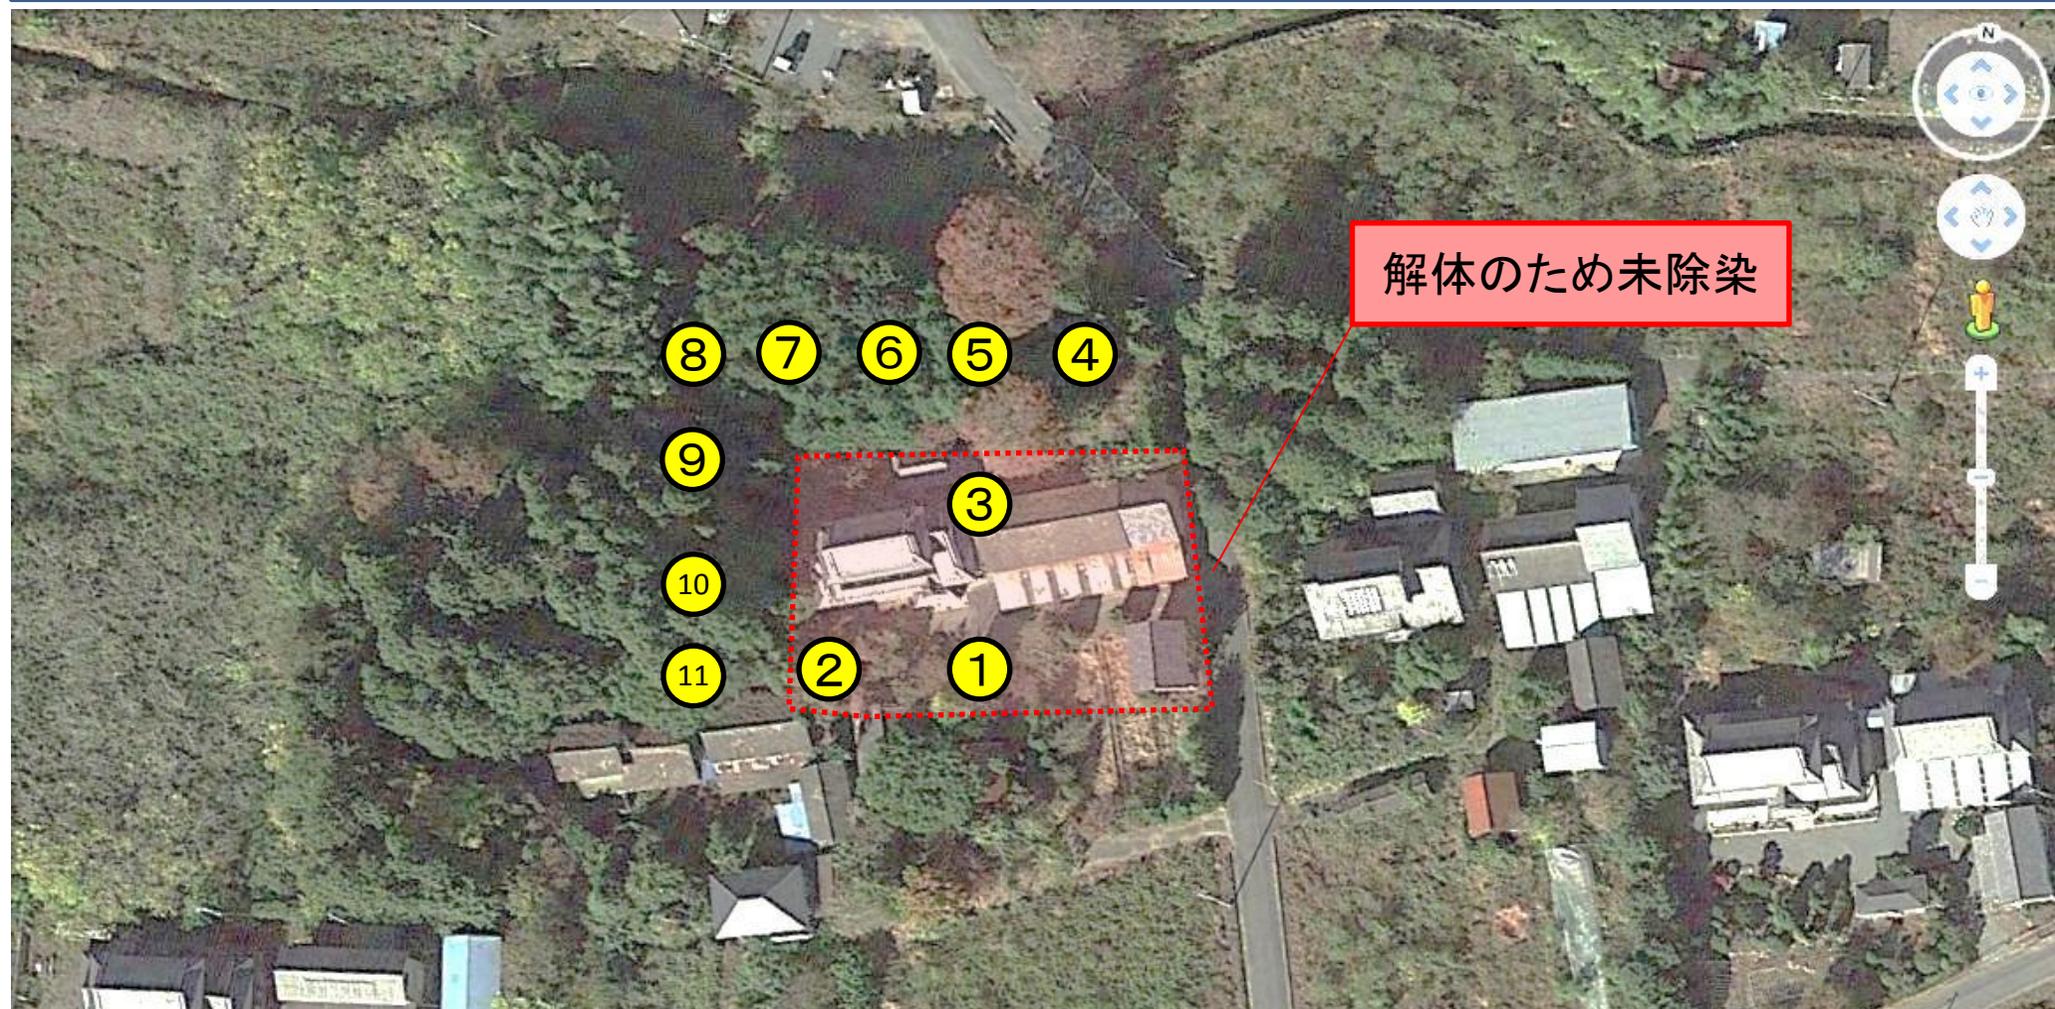
宅地隣接の山林の状況調査結果
田尻行政区囲木状況確認

測定	①	②	③	④	⑤	⑥	⑦	⑧	⑨	⑩	⑪
1m(μ Sv/h)	1.34	1.87	1.68	1.54	1.70	1.67	1.68	1.69	1.73	1.81	2.09

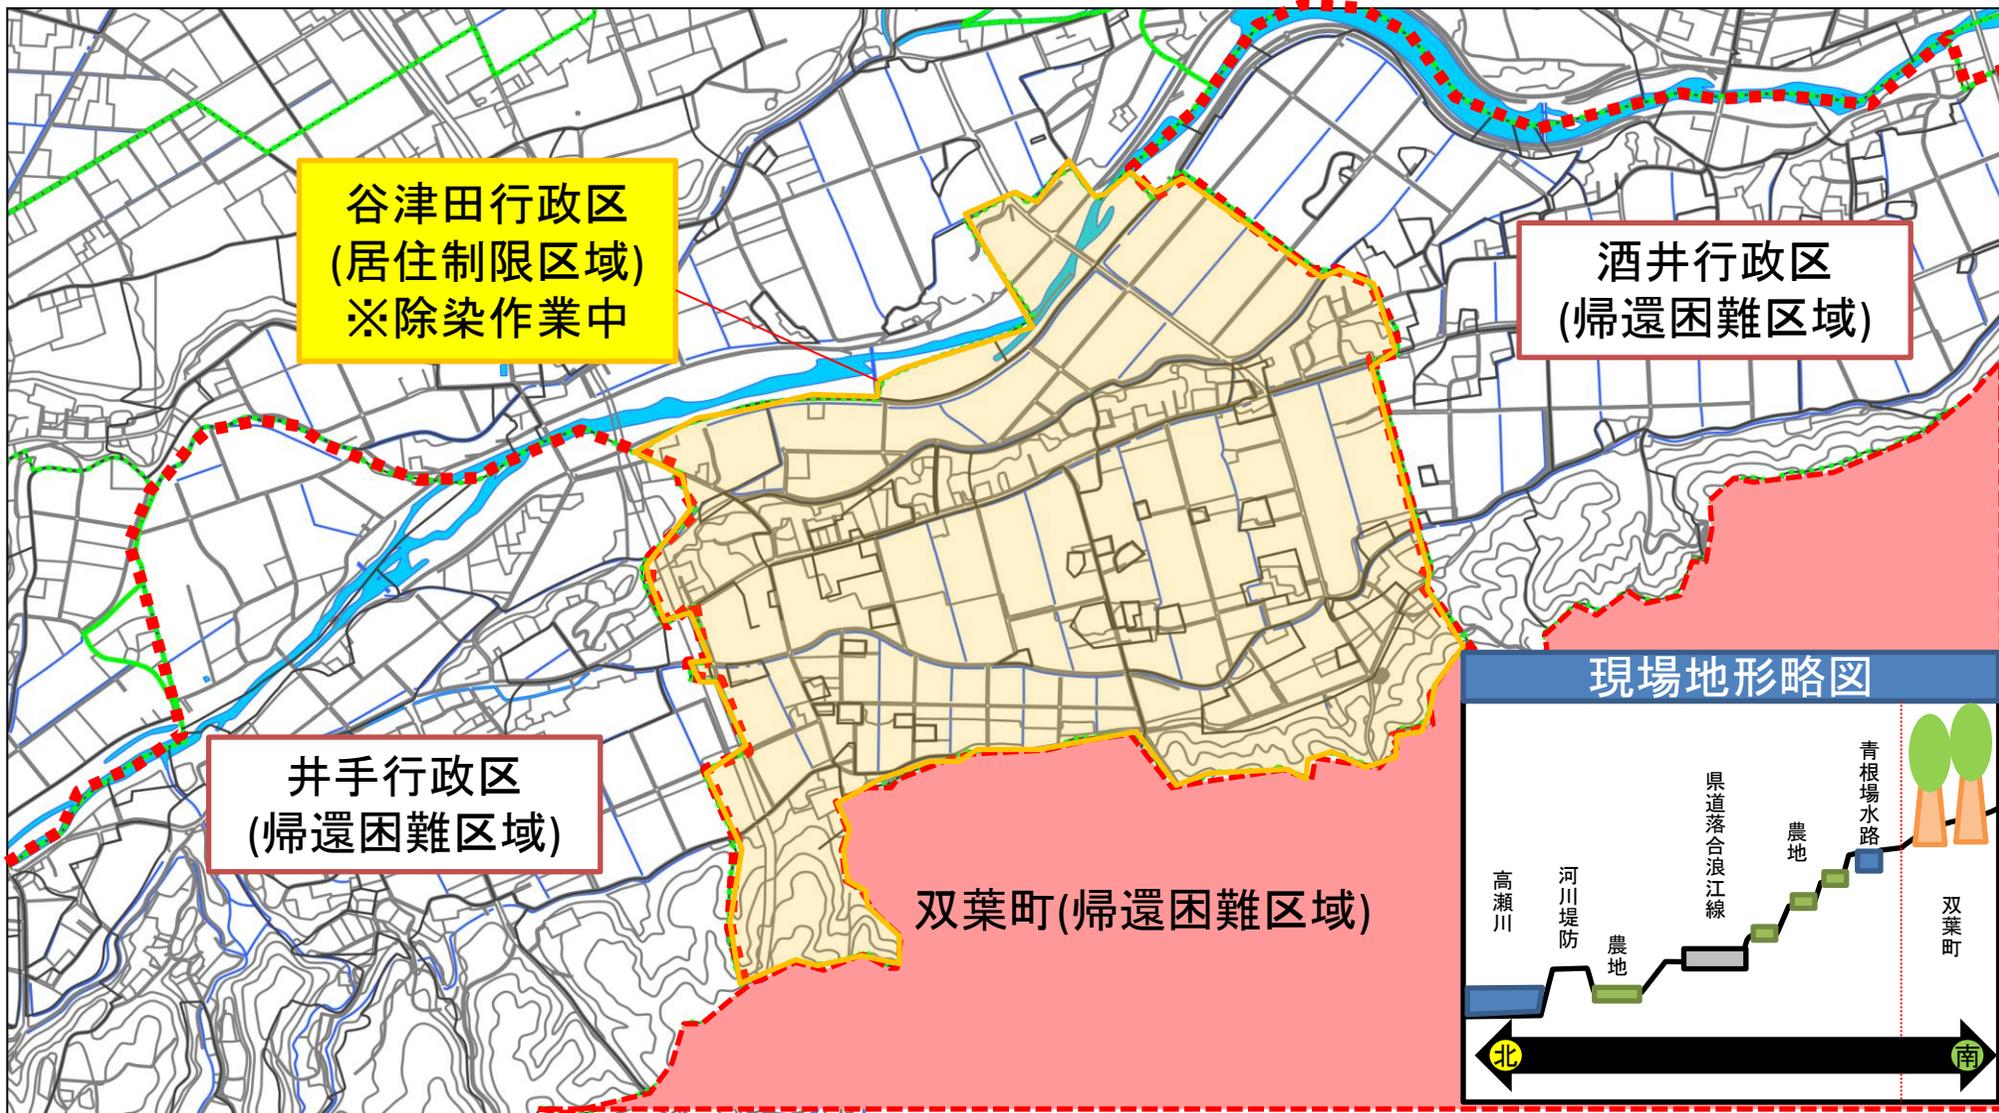
宅地隣接の山林の状況調査結果
谷津田行政区の状況について

谷津田行政区は南を双葉町渋川地区(山林)の帰還困難区域、東は酒井、西は井手地区といずれも帰還困難区域となっている。また北側は高瀬川があり四方を除染しない区域に囲まれた居住制限区域であり、このような地域は本町以外避難指示区域には存在しないと思われる。このような状況でも除染は必要と認識しているものの、昨今、除染ありきの避難指示解除が進められている。この状況を踏まえ検証をお願いしたい。
