2回目事後モニタリング結果報告書

放射線測定記録<地表>

平成27年度浪江町除染等工事(その4)

いこいの村なみえFU除染工事

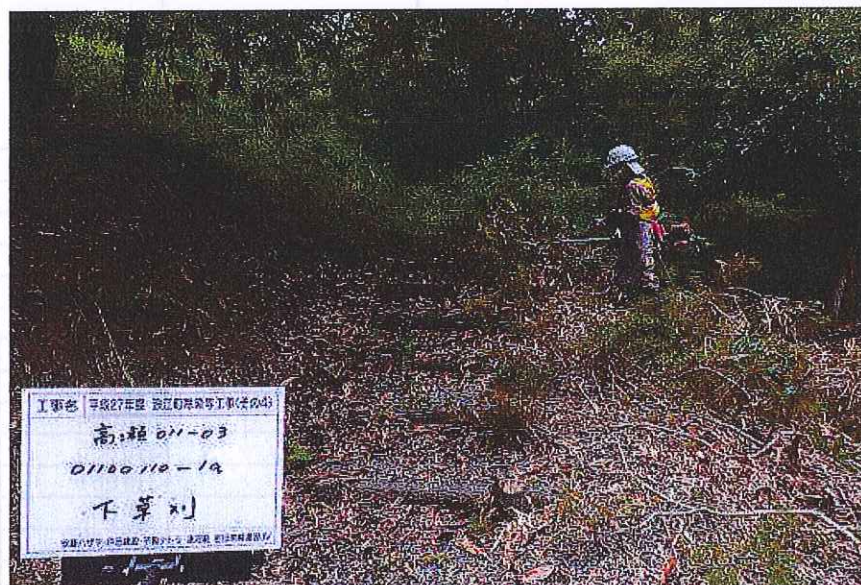
No.1

遊歩道

草刈状況

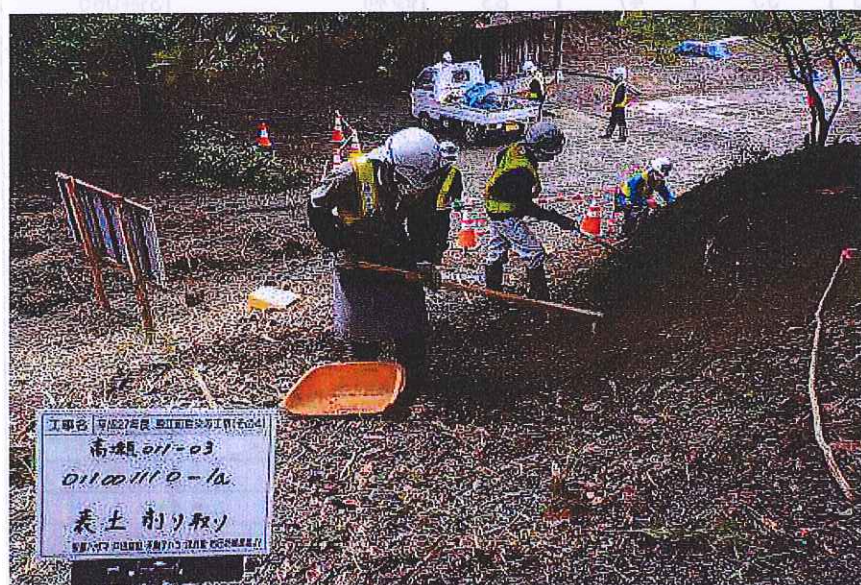
No.2

遊歩道法面

表土の削り取り状況

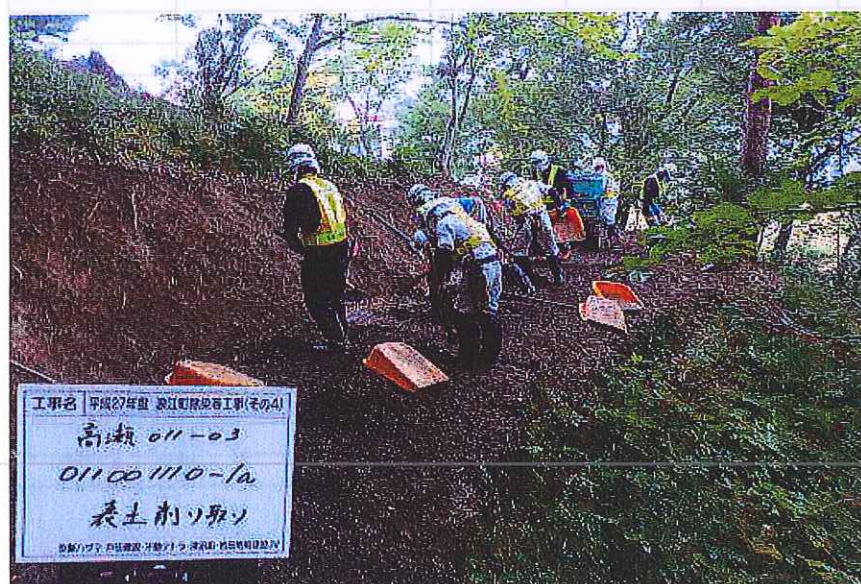
No.3

遊歩道法面

表土の削り取り状況

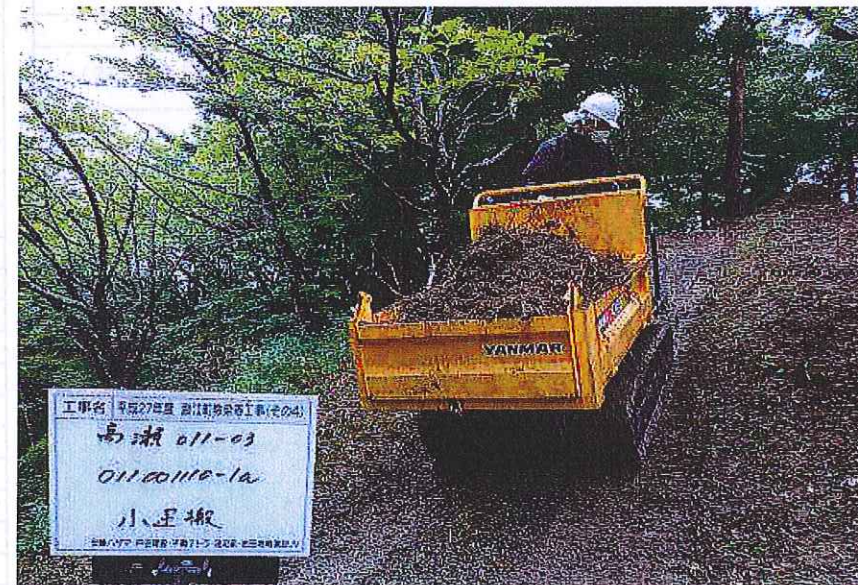
No.4

遊歩道

削り取り土運搬状況

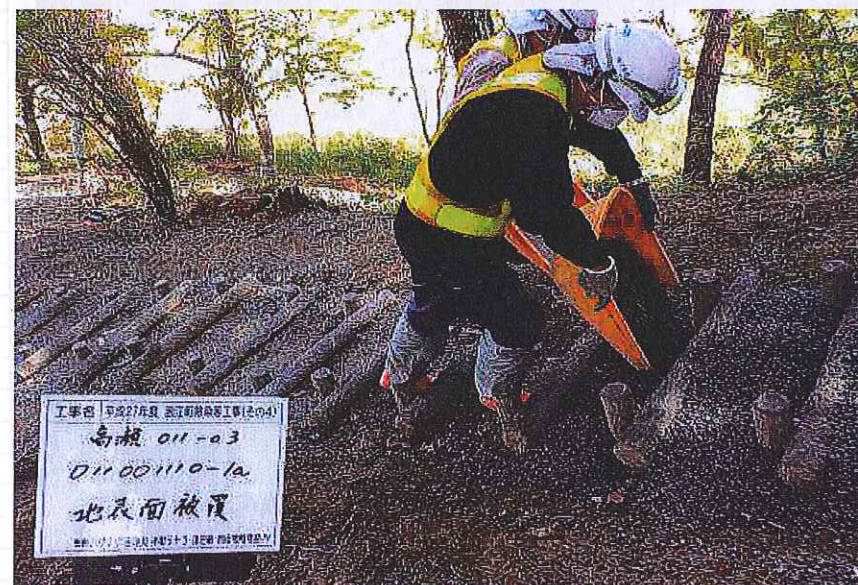
No.5

遊歩道

地表面被覆状況

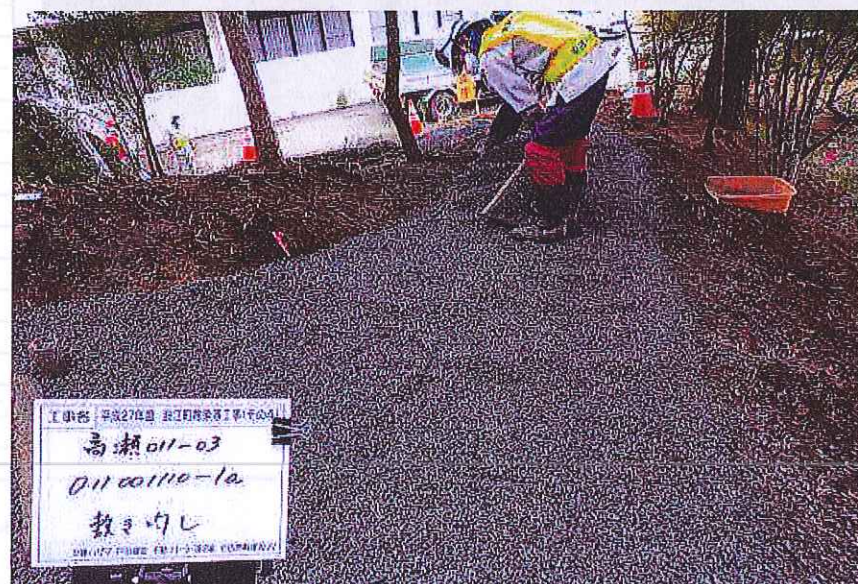
No.6

遊歩道

地表面被覆状況

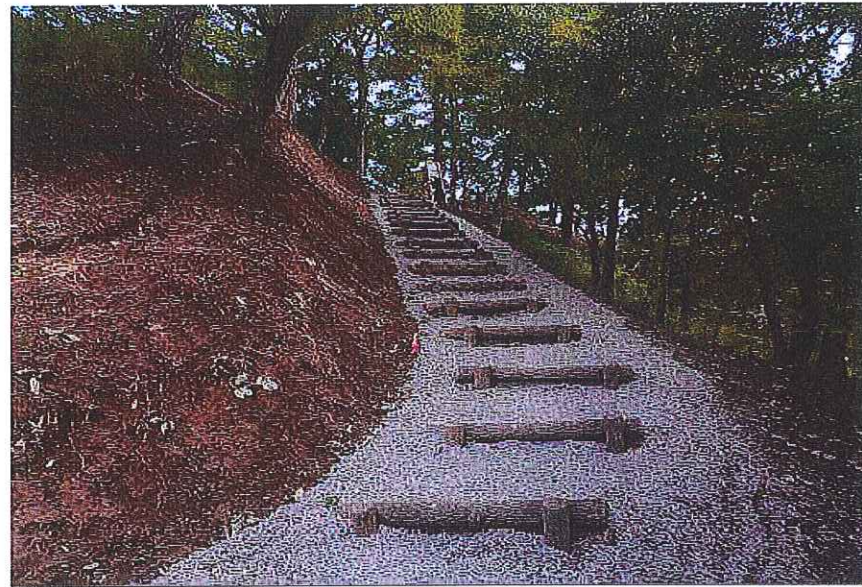
No.7

遊歩道

除染完了状況

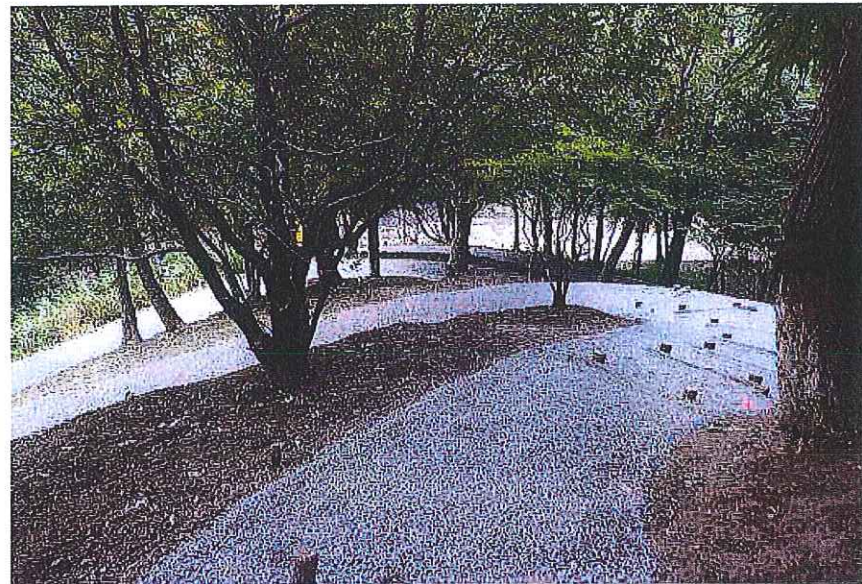
No.8

遊歩道

除染完了状況

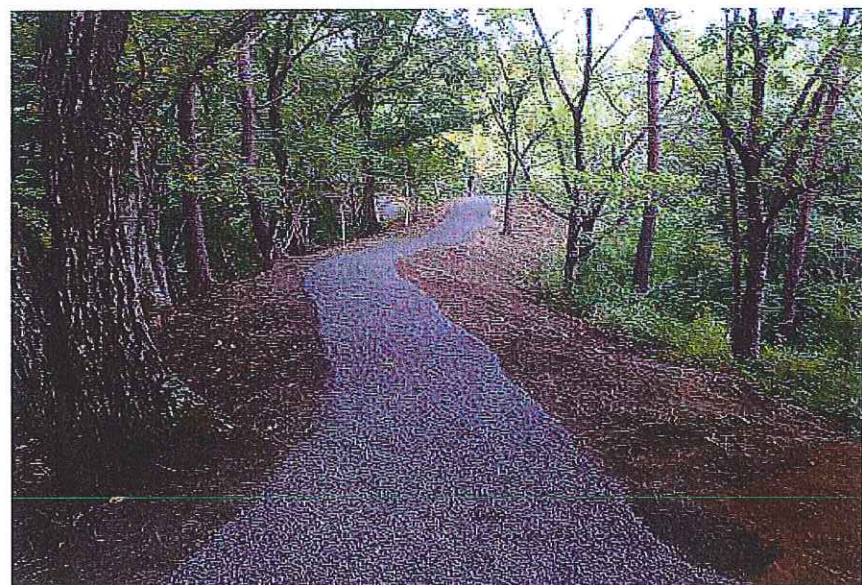
No.9

遊歩道

除染完了状況

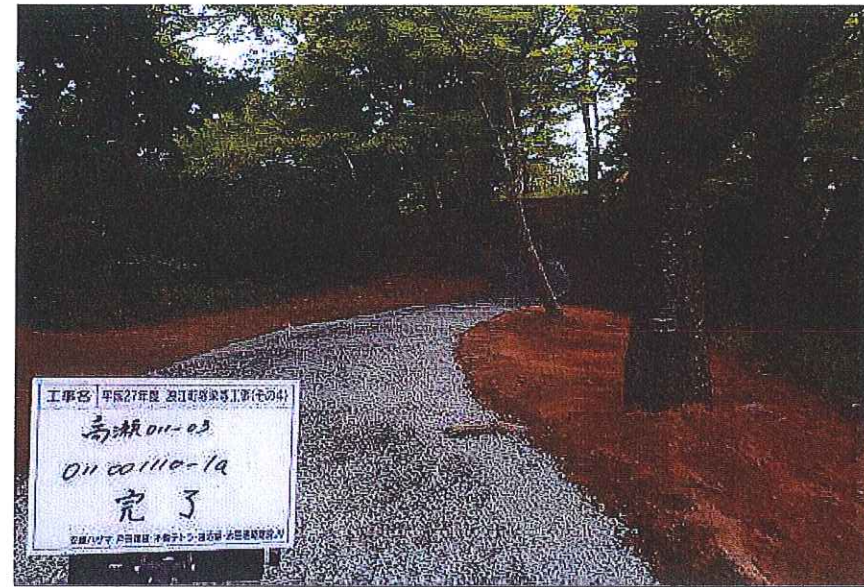
No.10

遊歩道

除染完了状況

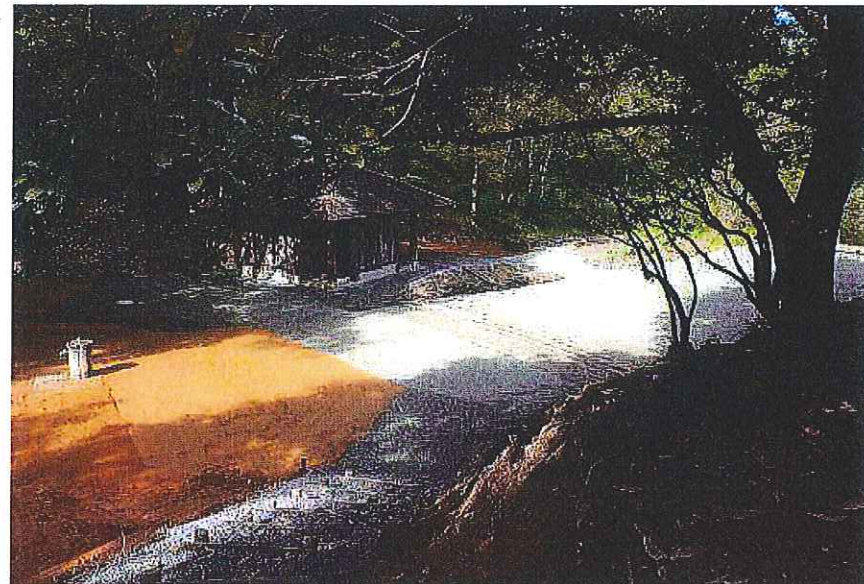
No.11

遊歩道

除染完了状況

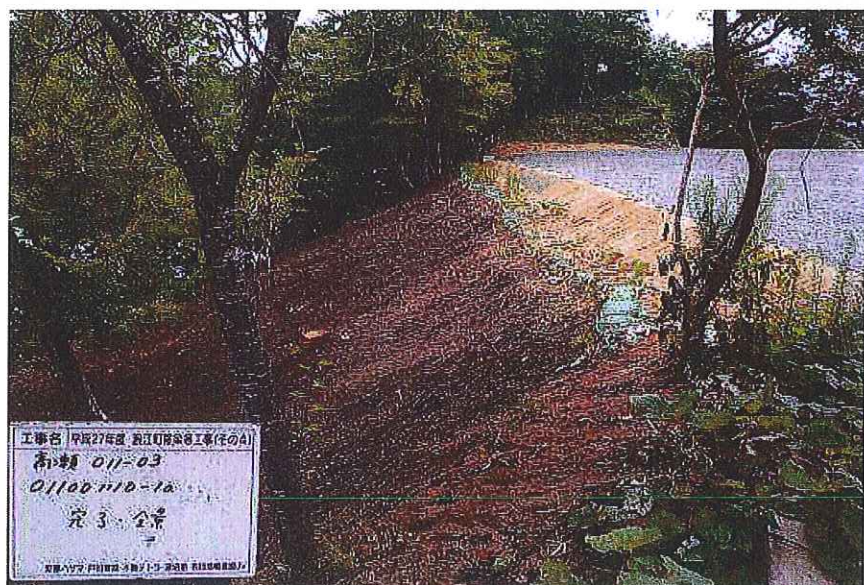
No.12

南側斜面

除染完了状況
