仮置場等管理月次報告

【浪江町】

平成27年12月4日

仮置場名：m547d006　酒田

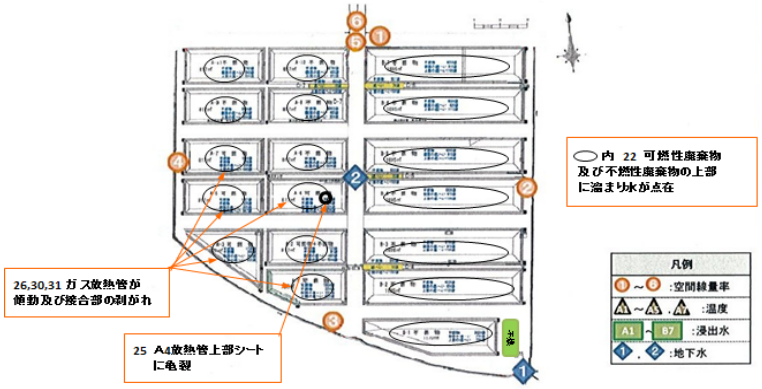
26,30,31 ガス放熱管が
傾動及び接合部の剥がれ
25 A4放熱管上部シート
に亀裂
内 22 可燃性廃棄物
及び不燃性廃棄物の上部
に溜まり水が点在
凡例
:空間線量率
:温度
A1 ~ B7 :浸出水
:地下水
水槽
