【浪江町】

仮置場名:m547d014 藤橋3

仮置場所在地:浪江町大字藤橋字亀下63-2外

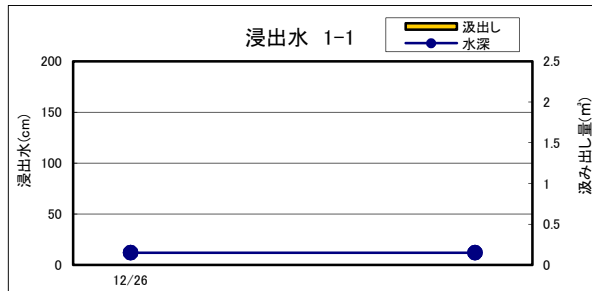
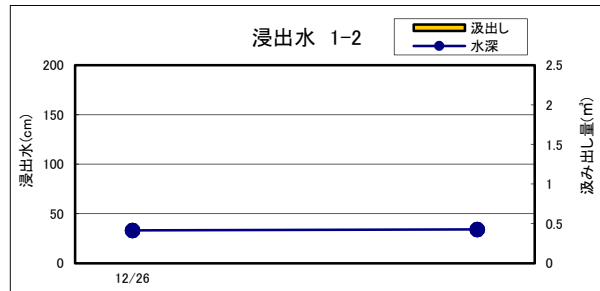
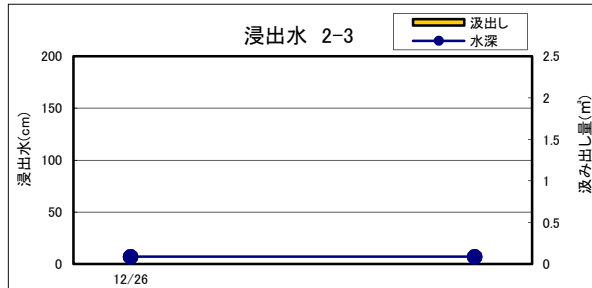
6. 浸出水

孔底	12/26	12/29			
A-1-1	255	12	12			
A-1-2	255	33	34			
A-2-1	254	15	15			
A-2-2	258	13	13			
B-1-1	258	7	7			
B-1-2	247	9	9
