除染検証委員会資料

浪江町における 除染等の状況について

平成28年10月21日 環境省 福島環境再生事務所

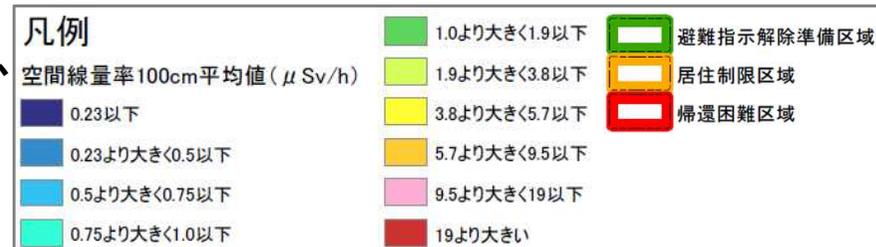
【空間線量率1m 線量メッシュマップ】

浪江町その1（酒田）、その2工事（高瀬、立野下）、その3（藤橋、西台、北幾世橋北、北幾世橋南、幾世橋、北棚塩）、その4（その他）について、除染結果がまとまりました。

除染前線量測定時期：平成25年11月～平成28年9月

除染後線量測定時期：平成25年12月～平成28年9月

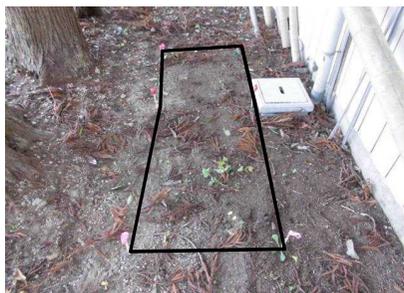
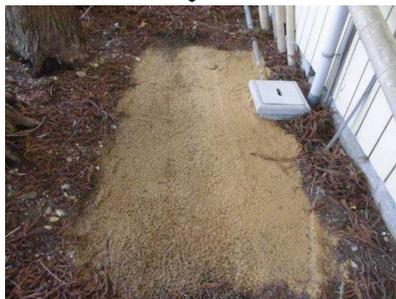
- 土壌

・削り取り及び覆土を実施します。

- 宅地内全体を地上1cm(鉛遮蔽体使用)で順次測定しています。
特に、竖樋出口など水みちになっているような所は、注意をして測定しています。
- 測定結果に基づき表土の削り取り等を実施しています。

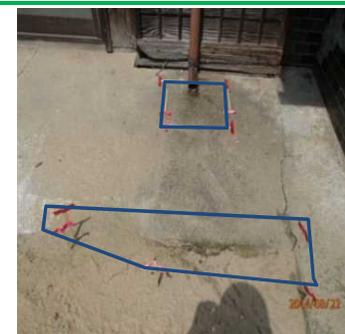
- アスファルト・コンクリート

・ご相談の上、除染方法を決めさせていただきます。

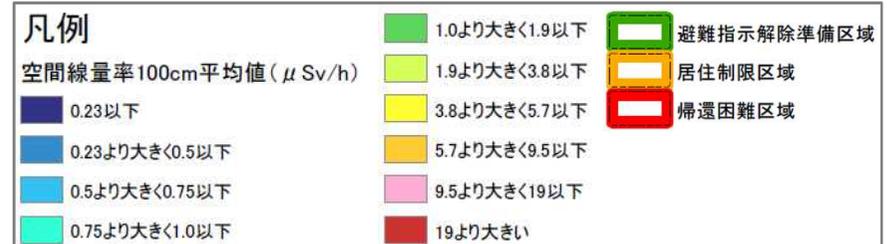
【空間線量率1m 線量メッシュマップ】

- 5月末時点で、線量は以下のように低減しています。

※5月末時点の速報値（データは確定前の速報値ですので、後日修正されることがあります。）
※放射線量は、除染作業の前後で測定したものであり、その後の自然減衰等は含まれていません
※大地（大気を含む）の自然放射性核種からの放射線（福島県平均約0.04μSv/h）の影響も含まれている。
参考文献：新版 生活環境放射線（国民線量の算定）＜H23年12月 第2版＞

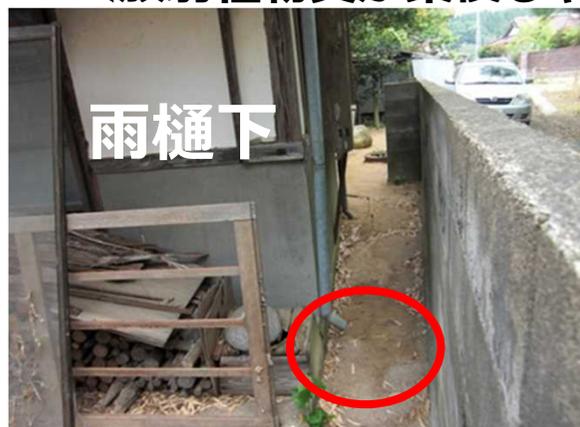
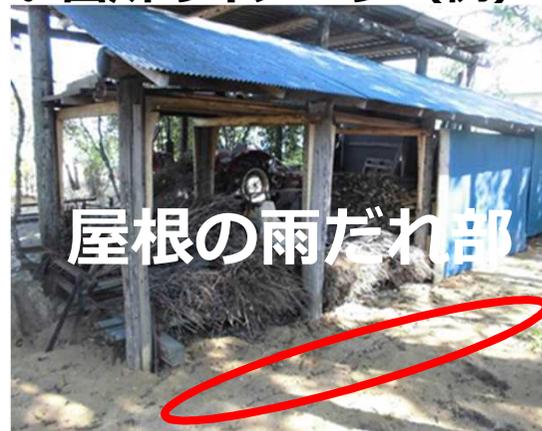
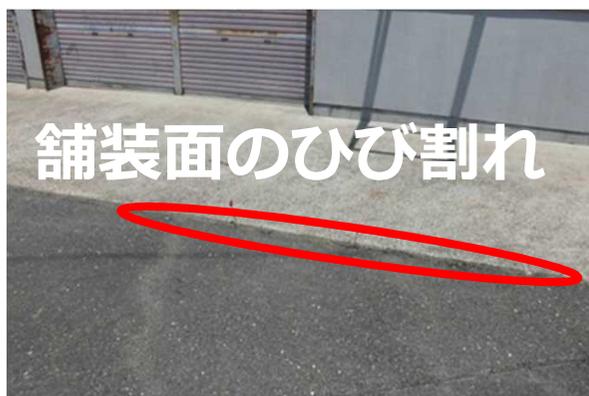
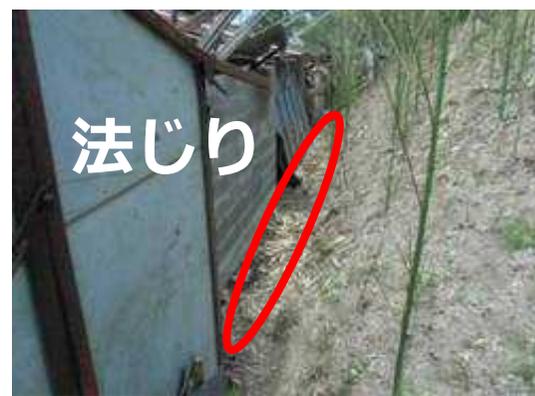
<放射性物質が集積しやすい箇所のイメージ（例）>

- ・ 放射性物質が集積しやすい箇所については、現在行っている除染事業でしっかり対応していますが、仮に新たに汚染が確認されるなど、除染効果が維持されていない地点については、フォローアップの除染を行っていきます。
