屋内空間線量率測定結果(美容室)

行政区	酒田行政区	管理番号	-
地権者名	Y 氏		
住所	-

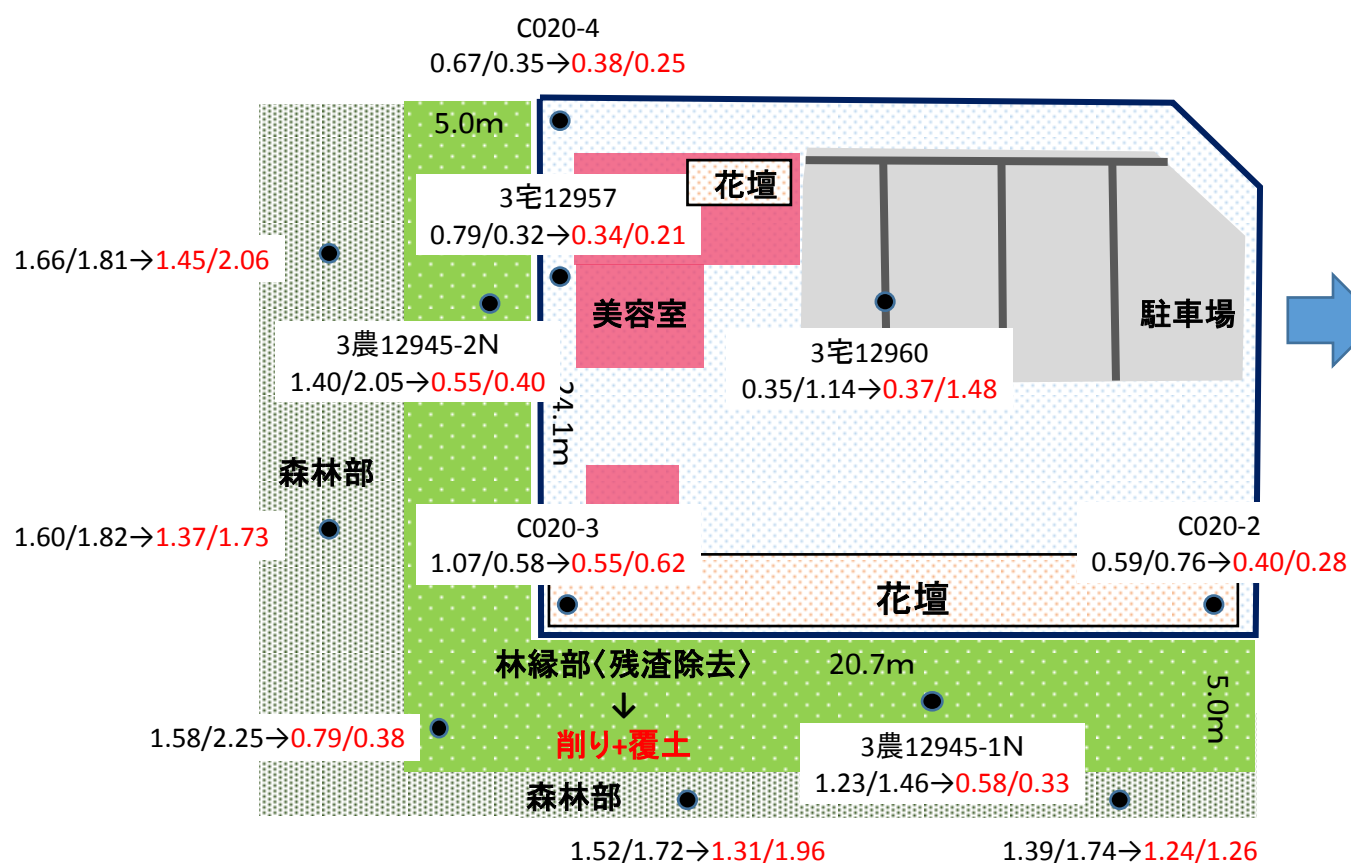
○敷地内概況及び空間線量率

2017年8月9日(水) → 2017年10月3日(火)  
 1m/1cm (前回) → 1m/1cm (今回)

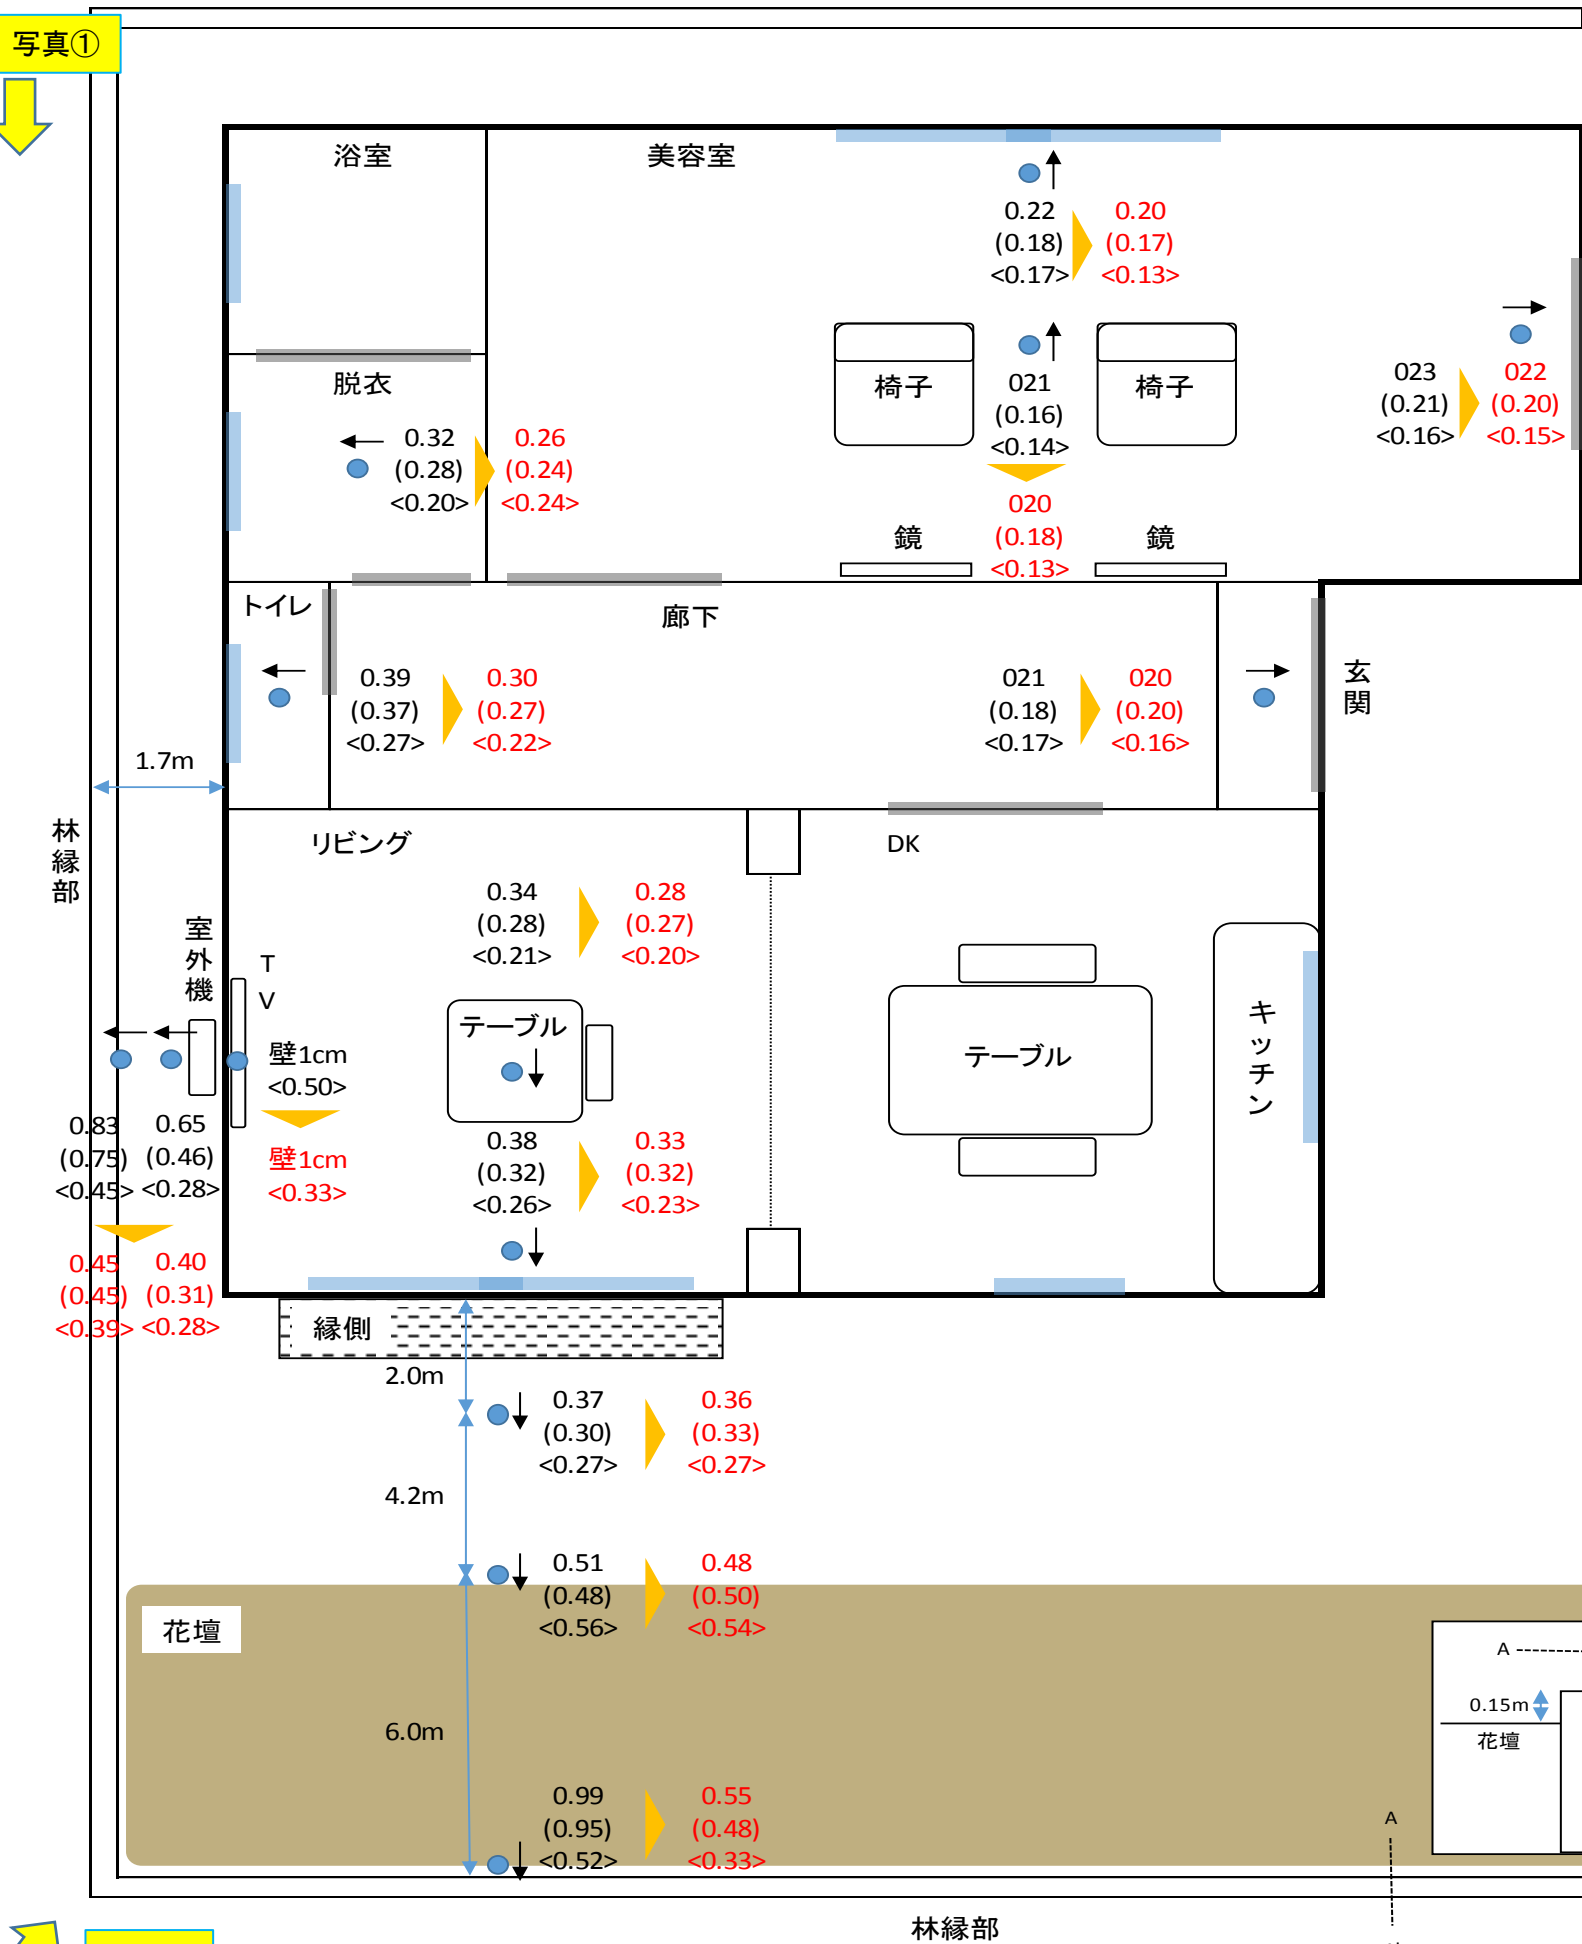
○室内外空間線量率測定結果

測定日: 2017年 8月9日(水) ... 前回  
 測定日: 2017年10月3日(火) ... 今回  
 ● : 測定ポイント  
 → : シンチレーションの方向  
 測定値  
 上段: 1m高空間線量率 [ $\mu\text{Sv/h}$ ]  
 中段: (50cm高空間線量率) [ $\mu\text{Sv/h}$ ]  
 下段: <1cm高空間線量率> [ $\mu\text{Sv/h}$ ]
