《浪江町除染検証委員会議題及び報告書 No.5》

| 検証議題 | 町内公衆用道路について |
| 地区 | 大字 権現堂 及び 苅宿 地区 |

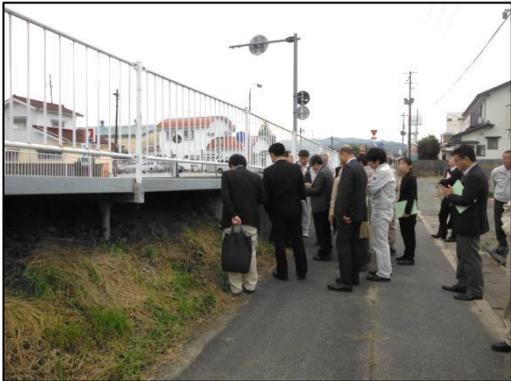
| <p>【現地調査の写真】（平成29年10月24日）</p> <div style="text-align: center;"> </div> | |

| <p>【検証委員会からの意見等】</p> <p>《権現堂地区》</p> <ul style="list-style-type: none"> ・ 国道114号の陸橋の法面については、高い数値を示していることを確認。 ・ 線量低減が必要ではあるものの、道路法面であり安易に剥ぎ取り等を行うと道路崩落の懸念もあるため、道路管理者、環境省、町とで協議し線量低減をする必要がある。 <p>《苅宿地区》</p> <ul style="list-style-type: none"> ・ 道路沿いの法面先の森林から堆積物が道路へ流れ出ている状況であり、その堆積物が比較的高い数値を示す状況となっている。 ・ 一度除染はしているものの、森林部において堆積物が流出しないよう対策を講じる必要がある。 ・ 傾斜のある森林の為、おそらく森林内の腐葉土と表層土壌の一部が流れ出ていると考えられる。影響する腐葉土等を除去する等の対策が必要であると考ええる。 | |

| <p>【対応状況】</p> <p>《権現堂地区》</p> <ol style="list-style-type: none"> ① 第3回検証委員会後、11月24日に福島県道路管理課及び除染対策課と打ち合わせを行い、時期が整い次第現地打ち合わせを行うこととなった。 ② 現地打ち合わせについては、現時点(平成29年12月)では行われていない | |

ので、打ち合わせ及び追加施工について準備が整い次第、再度検証する。

- ① 現時点(平成29年12月)において、対応方針について協議中の状況である。
- ② 今後対応方針及び追加措置等について地権者との調整等が終え次第、再度検証する。
