仮置場管理月次報告

【浪江町】

仮置場名:常磐道・浪江2仮置場 常磐道d404

平成 29 年 2 月 6 日

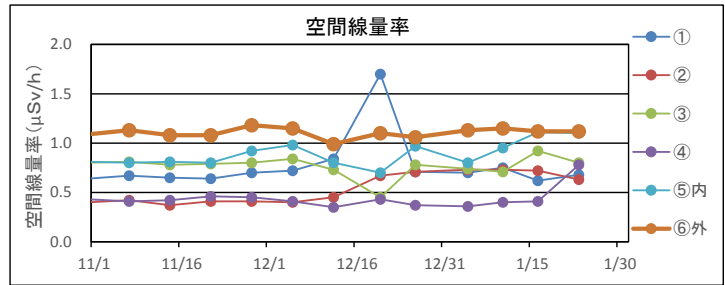
(2)空間線量率

単位:  $\mu\text{Sv/h}$

1/4	1/10	1/16	1/23
①	0.70	0.75	0.62	0.68
②	0.73	0.73	0.72	0.63
③	0.74	0.71	0.92	0.80
④	0.36	0.40	0.41	0.78
⑤内	0.80	0.95	1.11	1.10
⑥外	1.13	1.15	1.12	1.12

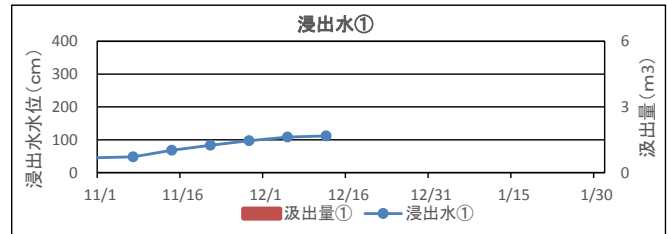
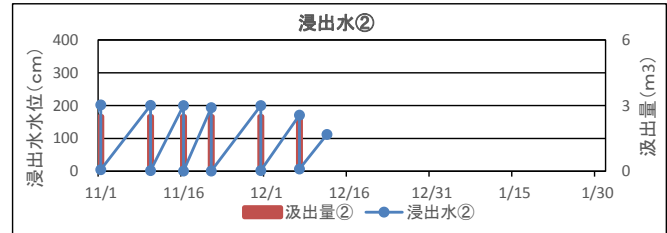
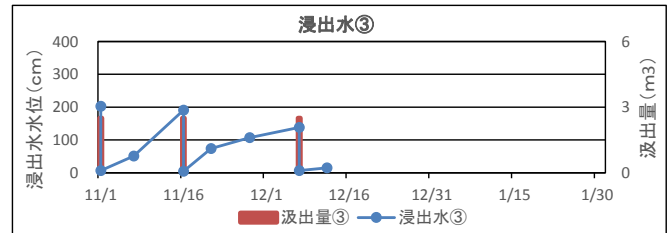
・浸出水水位(底から水面までの水位:汲出前)※孔口から底まで  
該当なし

・浸出水汲出量

該当なし
