屋内空間線量率測定結果(美容室)

行政区	酒田行政区	管理番号	-
地権者名	Y 氏		
住所	-

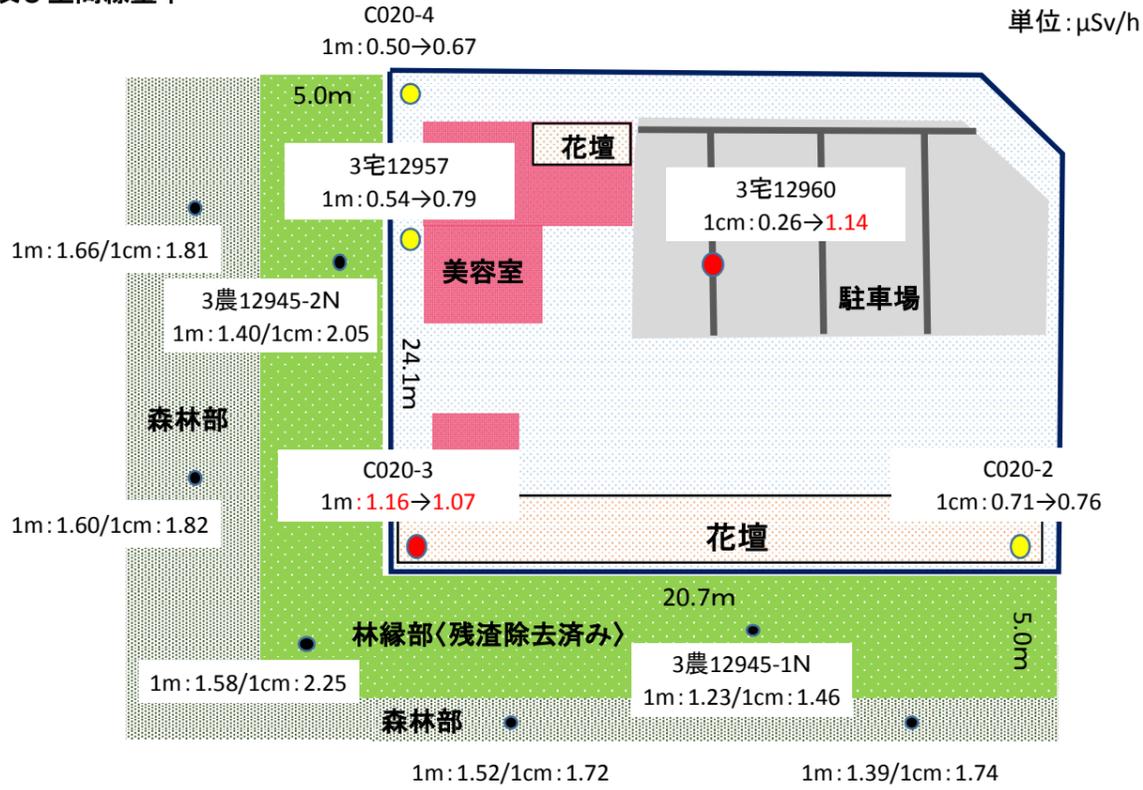
○敷地内概況及び空間線量率

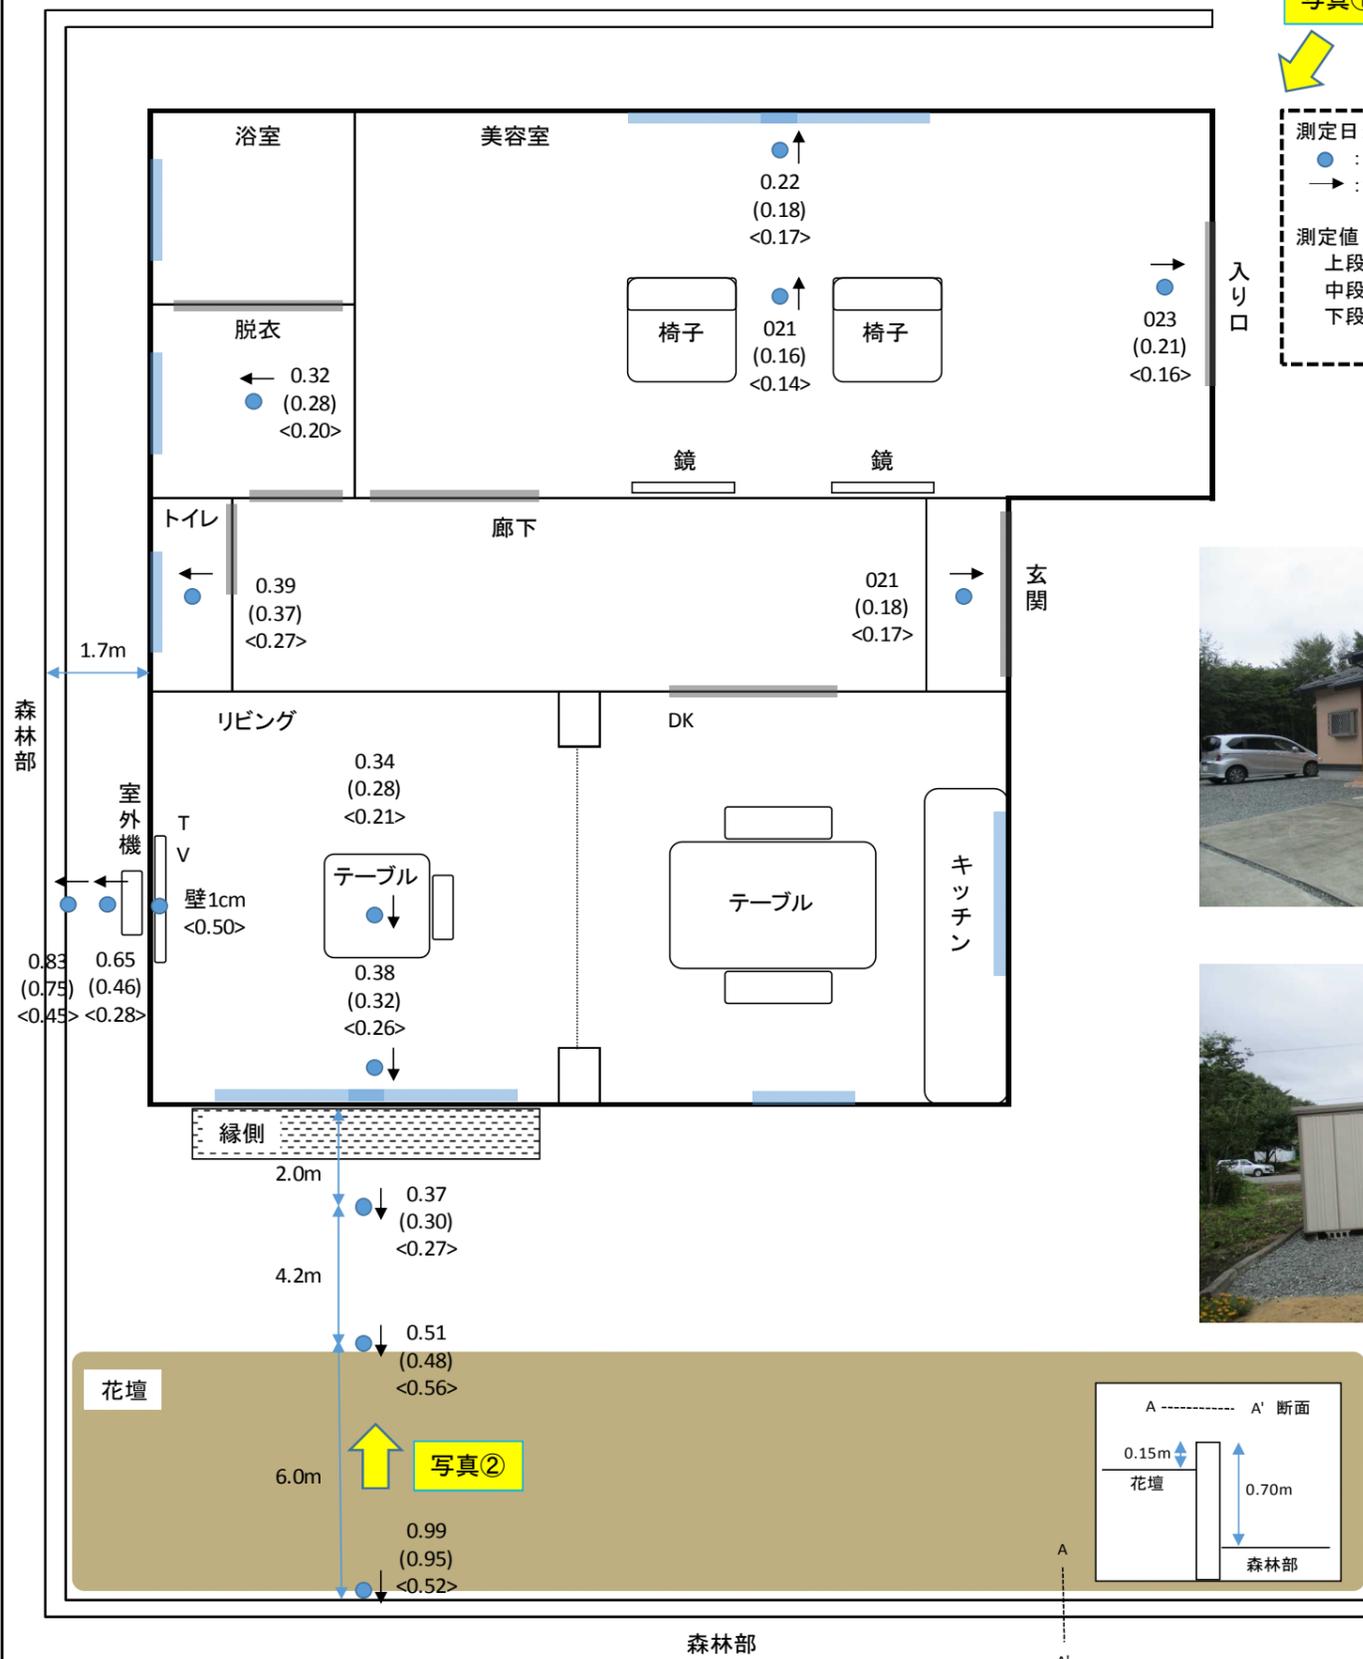
○室内外空間線量率測定結果

測定日: 2017年8月9日(水)
 ● : 測定ポイント
 → : シンチレーションサーベイの方向
 測定値
 上段: 1m高空間線量率 [μSv/h]
 中段: (50cm高空間線量率) [μSv/h]
 下段: <1cm高空間線量率> [μSv/h]
