【建築設計事業者向け 浪江駅西側地区の地質調査における留意点】

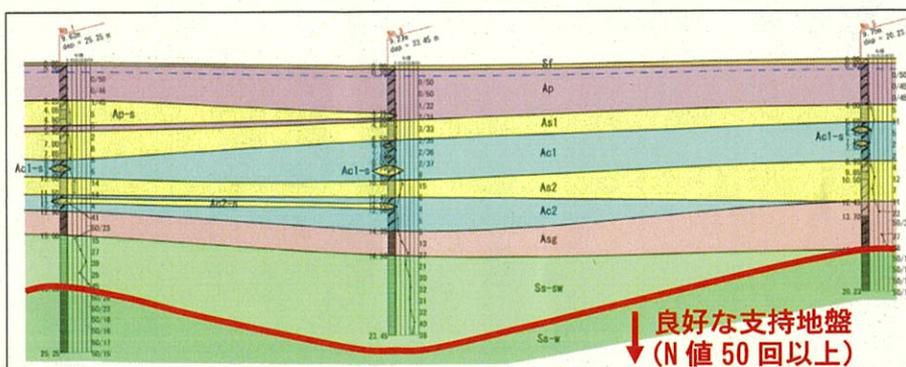
【断面図】

- ① ボーリング調査結果…断面図を下図に示す。
- ② 孔内水位 … 本調査地の水位は、GL-0.62～0.90m (TP=8.37～10.33m) に位置し、有機質土 (Ap) 層で確認された。

本調査地の基盤岩である藤谷層は、半固結状で風化しており、特に、調査地北西側ではN値50回未満の強風化状で確認され、最小N値は15回を示す。その上位には、請戸川や高瀬川沿いに広がる第四紀完新世の低地堆積物（砂・泥・礫）が約15～19mの厚さで分布する。

- ・表層に分布する有機質土 (Ap) 層は、N値0～1回を示し、層厚は3.55～4.30mで確認されている。また、圧密試験の結果より、過圧密地盤であると判断されるが、計画構造物が圧密降伏応力を超える場合は、有害な沈下が生じる可能性が懸念される。
- ・礫質土 (Asg) 層には、ボーリングコアで15cmの玉石が確認されており、推定径最大45cm程度の玉石が混入するものと想定される。また、ボーリング掘削中に孔壁の崩壊や逸水が確認されており、透水性が高いことが予想されるため、基礎形式として「杭基礎」を選定する場合は、周辺の施工実施等も踏まえて検討する必要がある。

- ・No. 1、No. 4孔の挟在砂質土1 (Ap-s)層及びNo. 2、No. 3、No. 5孔の砂質土1 (As1) 層、No. 2、No. 6孔の礫質土 (Asg) 層では孔壁が崩壊する。
- ・No. 3、No. 4孔の礫質土 (Asg) 層及びNo. 3孔の細砂 (Ss-sw) 層では逸水する。

- ・本調査地の良好な支持地盤である風化細粒砂岩 (Ss-w) 層は、設計N値が84回 (N値範囲58～188回) で、GL-16～25m (TP=-6～-15m) に分布しているため、基礎形式としては「杭基礎」の適用性が高い。基礎形式を選定する際は、地盤条件・施工性・経済性・環境性等を十分考慮し、検討する必要がある。
- ・No. 3孔では、細粒砂岩が強風化状となった細砂 (Ss-sw) 層が厚く、風化細粒砂岩 (Ss-w) 層が確認されていないため、建築設計時には建築計画に合わせた地質調査を行う必要がある。
- ・本調査地の支持地盤は、最大9m程度の不陸があると想定される。
- ・軟弱な粘性土層や砂質土層が分布するため、液状化や有害な沈下について注意する必要がある。
- ・地盤沈下が生じると杭のネガティブフリクションの危険があるため、注意する必要がある。
